Analysis of slope instability mechanism due to unusual rainfall: a case study of talubin village landslides (north of Meyami)

Tahereh Danialnezad¹, Aliakbar Momeni^{2✉}

Article type:
Research Article

Following an unusual period of rainfall period at the end of the previous winter, several landslides occurred in Tolubin village in early spring 2019. These landslides resulted in the destruction of 12 houses as well as causing damage to roads and gas transmission lines. This research was therefore conducted to investigate the mechanism of these landslides. The study was comprised four main phases: a literature review, field investigations, laboratory studies, and a slope stability assessment using Slide 6.20 software. During the field surveys, landslide-prone profiles were identified, and both disturbed and undisturbed samples were collected. The disturbed samples were used for laboratory tests, including determining the grain size distribution, calculating the Atterberg limits, performing calcimetry, conducting X-ray diffraction (XRD) analysis, and carrying out scanning electron microscopy (SEM) analysis. Additionally, 27 undisturbed samples were prepared for direct shear tests un

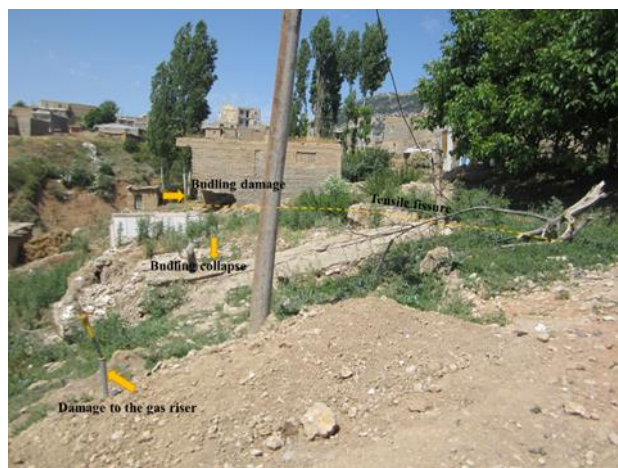
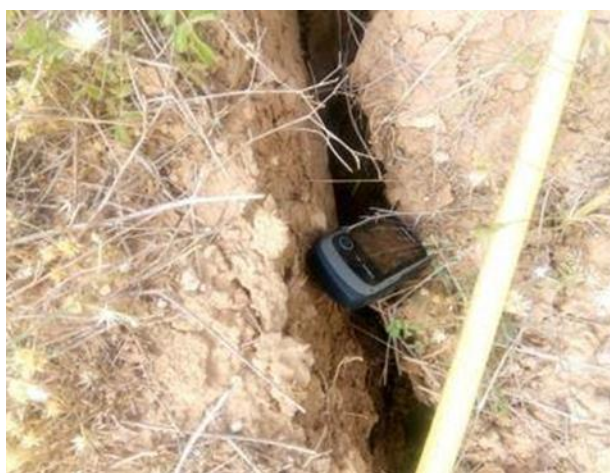
پروفیل B همانند پروفیل A از سه لایه سنگ و خاک با مصالح مشابه تشکیل گردیده است. با این تفاوت که میزان ضخامت لایه‌های خاک‌های زراعی و مارن هوازده در این پروفیل بیشتر است. مقادیر ضریب اطمینان در پروفیل B نیز با افزایش میزان رطوبت کاهش می‌یابد. به مانند پروفیل A، در این پروفیل نیز در شرایط استاتیکی، تنها در حالت

بیان شده و قرار گرفتن پروفیل B در فاصله‌ی نزدیک به منازل مسکونی، بالا بودن ریسک لغزش در این پروفیل نسبت به سایر پروفیل‌ها را می‌توان نتیجه گرفت.

شکل ۱۱. تصاویری از ایجاد شکاف کششی در تاج شیب و آسیب ناشی از آن به سازه‌ها در پروفیل B
Fig. 11. Images of tensile crack formation at the slope crest and the resulting damage to structures in Profile B

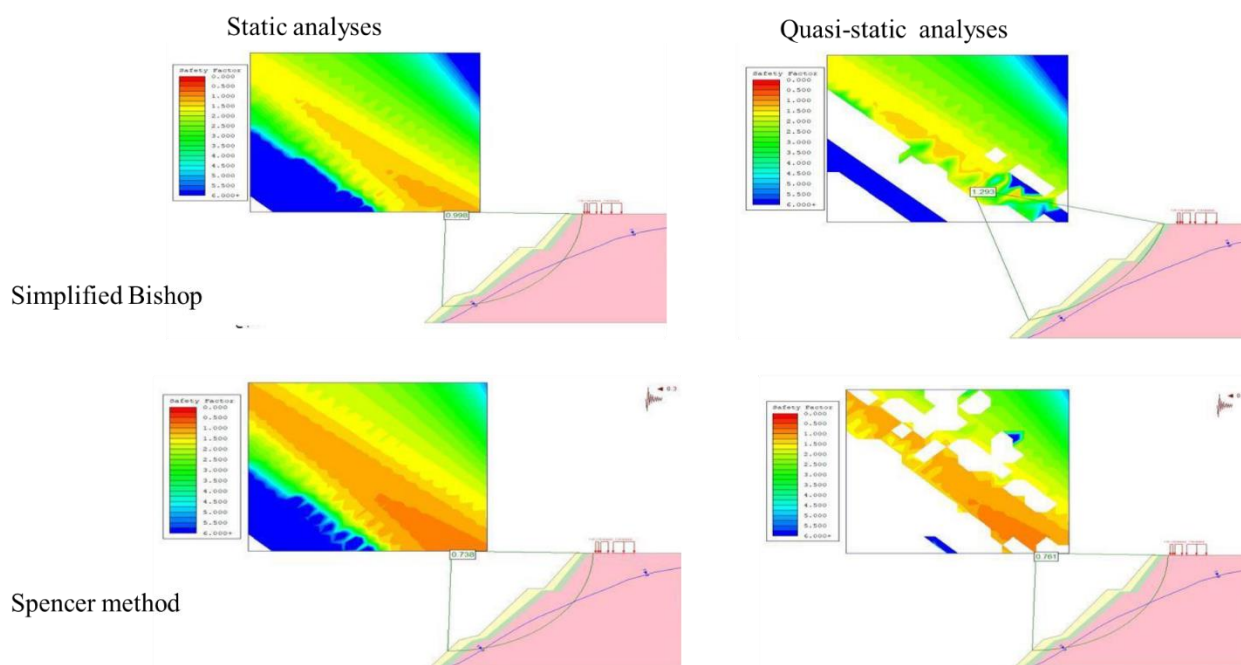
۱۲). در شرایط نیمه اشباع که معادل شرایط شیب بعد از بارندگی‌های معمولی است، در روش بیشاب ساده ضریب اطمینان ۱ بوده که آستانه لغزش را نشان می‌دهد. در حالت رطوبت طبیعی شیب پایدار خواهد بود. با توجه به تحلیل‌های

شکل ۱۲. نتایج تحلیل پایداری نرم افزار اسلاید در شرایط اشباع برای پروفیل B

Fig. 12. The results of the Slide stability analysis under saturated conditions for profile B
