## Assessment of alkali-silica reaction (ASR) in active aggregates using concrete petrography and the dri index

Seyyed Mahmoud Fatemi Aghda<sup>1✉</sup>, Seyyed Sara Mousavi Herati<sup>2</sup>, Mehdi Talkhablo<sup>3</sup>, Amir Maziar Rais Ghasemi<sup>4</sup>

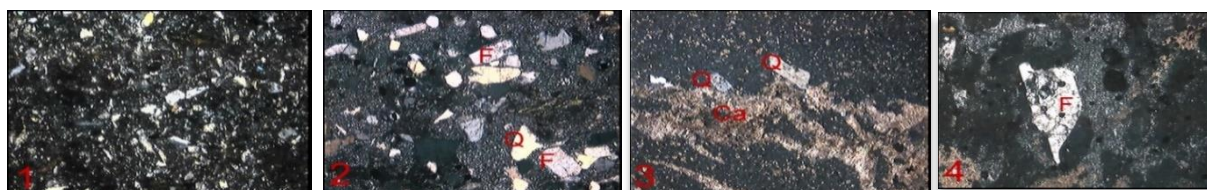
## گروه C: توف

سنگدانه ولکانو کلاستیک دارای  
کوارتزها و فلدسپاتهای  
میکرو کریستالین. زمینه خمیره  
شیشه‌ای است

بلورهای فلدسپات (F) و کوارتز (Q)  
در زمینه میکرو کریستالین شیشه

کانی فلدسپات (F)، دارای آثار  
شکستگی. زمینه شیشه‌ای و سیلیس  
میکرو کریستالین

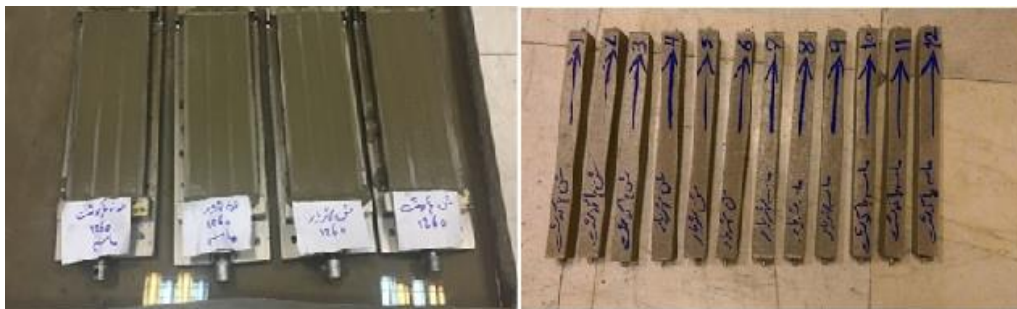
شکل ۴. نمونه های میله ملات تسریع شده (ASTM C 1260)  
Fig. 4. Accelerated mortar bar specimens (ASTM C 1260)

سخت شدند و ۲۴ ساعت عمل‌آوری میله‌های ملات، اندازه‌گیری اولیه طول انجام شد. سپس میله‌های ملات در محلول NaOH غوطه‌ور شده و در دمای ۸۰ درجه سانتی‌گراد قرار داده شدند. طول میله‌های ملات در فواصل زمانی معین به مدت ۲۸ روز برای بررسی انبساط اندازه‌گیری شد.

برای هر نوع سنگدانه، چهار میله ملات تهیه و آزمایش ملات منشوری تسریع‌شده (AMBT) بر اساس استاندارد ASTM C1260-07 برای اندازه‌گیری انبساط میله‌های ملات انجام شد. این آزمایش برای ارزیابی سریع سنگدانه‌های غیر واکنشی (کمتر از ۰/۱٪ انبساط) و سنگدانه‌های واکنشی (بیشتر از ۰/۱٪ انبساط) طراحی شده است. پس از ۲۴ ساعت که نمونه‌ها

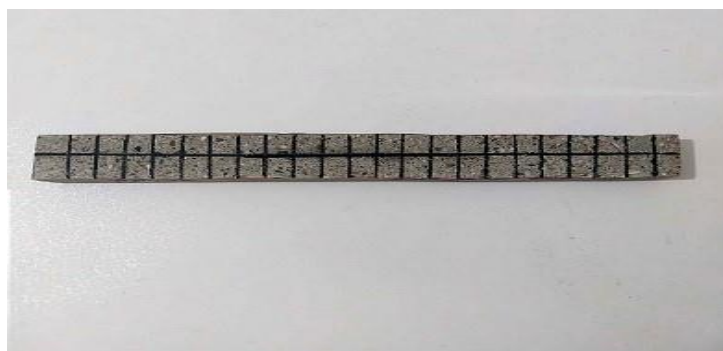
شکل ۵. شبکه‌بندی بر روی یک نمونه با سطح صیقلی  
Fig. 5. 1 cm<sup>2</sup> grid drawn on a polished concrete specimen

که عموماً با ASR مرتبط هستند، از طریق یک شبکه ۱ سانتی‌متری ترسیم‌شده بر روی سطح یک مقطع بتنی صیقلی شمارش می‌شوند (شکل ۵). سپس تعداد شمارش‌های مربوط به هر نوع ویژگی پتروگرافی با فاکتورهای وزنی ضرب می‌شود که هدف از آن متعادل کردن اهمیت نسبی این ویژگی‌ها در مقایسه با مکانیسم خرابی (مانند ASR) است (جدول ۵). لازم به ذکر است که فاکتورهای مورد استفاده در این روش بر مبنای منطقی، اما به طور نسبی دلخواه انتخاب شده‌اند (Berube et al., 2012). در نهایت، مجموع نتایج حاصله از هر نوع نقص، شاخص شدت خرابی (DRI) را نشان می‌دهد (جدول ۶) (Villeneuve et al., 2012).
