## Assessment of alkali-silica reaction (ASR) in active aggregates using concrete petrography and the dri index

Seyyed Mahmoud Fatemi Aghda<sup>1✉</sup>, Seyyed Sara Mousavi Herati<sup>2</sup>, Mehdi Talkhablo<sup>3</sup>, Amir Maziar Rais Ghasemi<sup>4</sup>

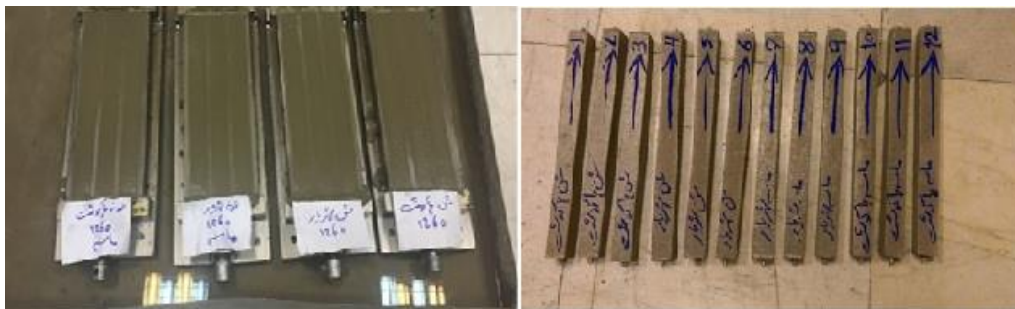
شکل ۴. نمونه های میله ملات تسریع شده (ASTM C 1260)  
Fig. 4. Accelerated mortar bar specimens (ASTM C 1260)

سخت شدند و ۲۴ ساعت عمل‌آوری میله‌های ملات، اندازه‌گیری اولیه طول انجام شد. سپس میله‌های ملات در محلول NaOH غوطه‌ور شده و در دمای ۸۰ درجه سانتی‌گراد قرار داده شدند. طول میله‌های ملات در فواصل زمانی معین به مدت ۲۸ روز برای بررسی انبساط اندازه‌گیری شد.

برای هر نوع سنگدانه، چهار میله ملات تهیه و آزمایش ملات منشوری تسریع‌شده (AMBT) بر اساس استاندارد ASTM C1260-07 برای اندازه‌گیری انبساط میله‌های ملات انجام شد. این آزمایش برای ارزیابی سریع سنگدانه‌های غیر واکنشی (کمتر از ۰/۱٪ انبساط) و سنگدانه‌های واکنشی (بیشتر از ۰/۱٪ انبساط) طراحی شده است. پس از ۲۴ ساعت که نمونه‌ها
