بررسی عوامل ناپایداری شیروانی مشرف بر نوار نقاله مجتمع مس سونگون و پایدارسازی آن

حسین سلطانی جیقه*؛ دانشگاه شهید مدنی آذربایجان، دانشکده فنی

ناصر شیردل؛ مهندسین مشاور زمین ژرفاب، تبریز

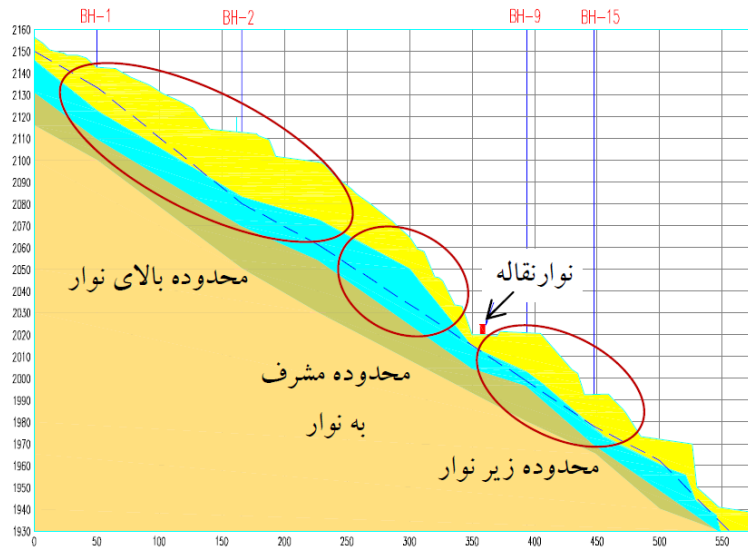
Section F-F

شکل ۱۰ محدوده شیروانی مشرف به نوار نقاله، موقعیت نوار و نیز محل مقاطع فرضی که تحلیل پایداری آنها انجام شده بر روی مسیر نوار نقاله را نشان می‌دهد. شکل ۱۱ مقطع عرضی F-F شیروانی را به همراه محدوده‌های مذکور نشان می‌دهد.

شکل ۱۱. مقطع زمین‌شناسی F-F
