بررسی عوامل ناپایداری شیروانی مشرف بر نوار نقاله مجتمع مس سونگون و پایدارسازی آن

حسین سلطانی جیقه*؛ دانشگاه شهید مدنی آذربایجان، دانشکده فنی

ناصر شیردل؛ مهندسین مشاور زمین ژرفاب، تبریز

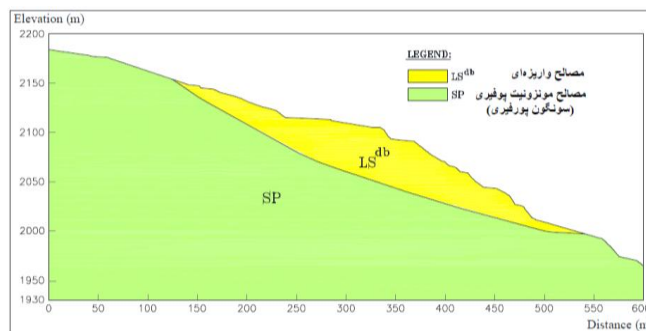
واحدهای سنگی و رسوبی موجود در محدوده بررسی شده عمدتاً شامل سنگ‌های نفوذی، آتشفشانی و سنگ‌های دگرسان شده متأثر از توده موزونیتی هستند. بخش بزرگی از محدوده مورد بحث نیز پوشش ضخیمی از نهشته‌های واریزه‌ای حاصل از زمین لغزشی قدیمی است. در شکل ۱ پروفیل شماتیک از زمین‌شناسی محدوده لغزش رسم گردیده است. توده موزونیتی که سنگ‌های آهکی کرتاسه فوقانی را در شمال و شمال‌شرقی محدوده معدن قطع کرده است، در اثر فاز دگرسانی گرمایی شدید به‌شدت دگرسان شده و با تغییر کلی بافت اولیه سنگ به‌صورت توده‌ای خردشده سفید، زرد و قهوه‌ای رنگی که دوباره به‌هم پیوسته‌اند، در آمده است. برش‌ها و پیروکلاستیک‌های آندزیتی در مجاورت توده موزونیت پورفیری و در محدوده بررسی شده بر روی آن قرار گرفته و عدم تأثیر دگرسانی در این طبقات نشانه ته‌نشست آن‌ها بعد از نفوذ و دگرسانی توده مزبور است

شکل ۱. پروفیل شماتیک زمین‌شناسی محدوده لغزش
