بررسی عوامل ناپایداری شیروانی مشرف بر نوار نقاله مجتمع مس سونگون و پایدارسازی آن

حسین سلطانی جیقه*؛ دانشگاه شهید مدنی آذربایجان، دانشکده فنی

ناصر شیردل؛ مهندسین مشاور زمین ژرفاب، تبریز

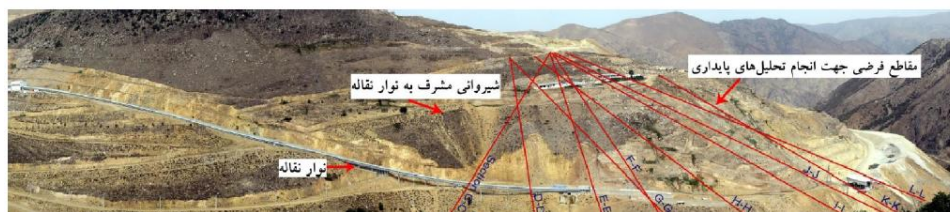
شکل ۱۰ محدوده شیروانی مشرف به نوار نقاله، موقعیت نوار و نیز محل مقاطع فرضی که تحلیل پایداری آنها انجام شده بر روی مسیر نوار نقاله را نشان می‌دهد. شکل ۱۱ مقطع عرضی F-F شیروانی را به همراه محدوده‌های مذکور نشان می‌دهد.

شکل ۱۰. نمای شمال شرق محدوده شیروانی مشرف به نوار نقاله و مقاطع فرضی برای انجام تحلیل‌های پایداری

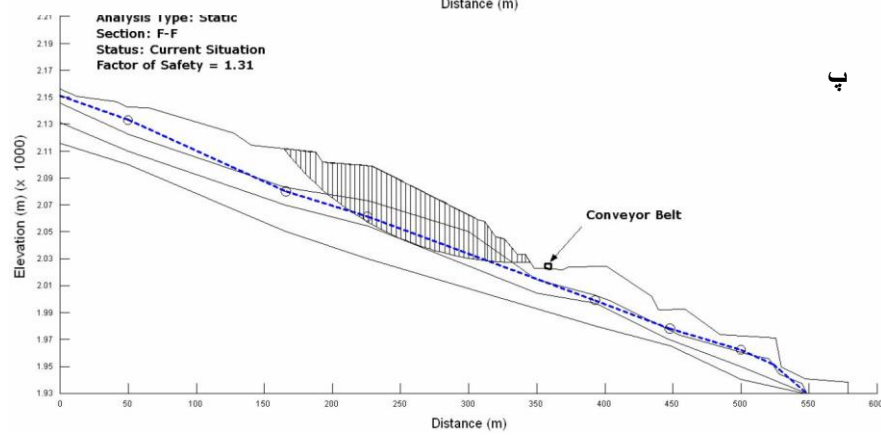
در این بخش پایداری شیروانی در وضعیت موجود در شرایط بارگذاری استاتیکی بررسی شد. نمونه‌ای از نتایج تحلیل‌های پایداری برای مقطع F-F در شکل ۱۲ و ضرایب اطمینان پایداری برای تمامی مقاطع در جدول ۴ ارائه شده است. مطابق جدول ۴، در وضعیت موجود، تقریباً در تمامی سطوح لغزش مقادیر ضرایب اطمینان کم‌تر از حداقل قابل قبول است. در این حالت حداقل ضریب اطمینان مطابق توصیه‌های استاندارد گروه مهندسان ارتش آمریکا برای دایر لغزش عمیق برابر ۱/۵ در نظر گرفته شده است [۹].

شواهد محلی از قبیل ترک‌های ایجاد شده در محل ساختمان‌های مهمان‌سرا، ترک‌های زیر دکل فشار قوی بالای مهمان‌سرا و ریزش قاشقی شکل در شیروانی و وقوع جابه‌جایی‌ها در بدنه کالورت بتنی نوار نقاله، حاکی از شرایط ناپایدار منطقه و وجود خطرات بالقوه به لحاظ خسارت‌های ناشی از این عدم پایداری است.

شکل ۱۲. نتایج تحلیل‌های پایداری در محدوده‌های الف، ب و پ برای مقاطع F-F
