## بررسی عوامل ناپایداری شیروانی مشرف بر نوار نقاله مجتمع مس سونگون و پایدارسازی آن

حسین سلطانی جیقه\*؛ دانشگاه شهید مدنی آذربایجان، دانشکده فنی

ناصر شیردل؛ مهندسین مشاور زمین ژرفاب، تبریز

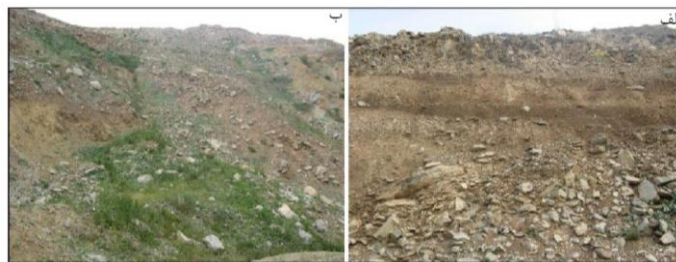
لایه اول مصالح واریزه‌ای، با ضخامت حدود ۶ تا ۲۷ متر، شامل رس، سیلت، ماسه و قطعاتی از آندزیت بازالت است (شکل ۷). قطعات سنگی آندزیت بازالت در اثر ریزش و لغزش به پایین رانده شده و سطح تازه تا نسبتاً هوازده دارند که در حضور آب و سایر عوامل مستعد ریزش هستند. آزمایش‌های صحرایی نشان می‌دهند که به‌طور کلی تا اعماق ۷-۸ متر مصالح درشت‌دانه با تراکم متوسط و ریزدانه سفت تا خیلی سفت وجود دارند. در اعماق پایین، اعداد نفوذ استاندارد به بیش از ۵۰ ضربه می‌رسد.

شکل ۷. تصویر قرارگیری قطعات آندزیت بازالیت به‌طور ناهمگن در مجاورت مصالح ماسه، سیلت و رس

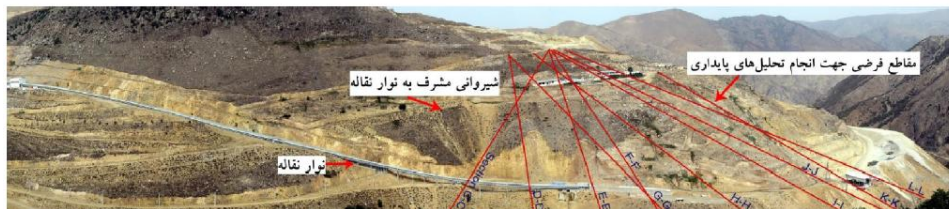
شکل ۱۰ محدوده شیروانی مشرف به نوار نقاله، موقعیت نوار و نیز محل مقاطع فرضی که تحلیل پایداری آنها انجام شده بر روی مسیر نوار نقاله را نشان می‌دهد. شکل ۱۱ مقطع عرضی F-F شیروانی را به همراه محدوده‌های مذکور نشان می‌دهد.

شکل ۱۰. نمای شمال شرق محدوده شیروانی مشرف به نوار نقاله و مقاطع فرضی برای انجام تحلیل‌های پایداری
