بررسی عوامل ناپایداری شیروانی مشرف بر نوار نقاله مجتمع مس سونگون و پایدارسازی آن

حسین سلطانی جیقه*؛ دانشگاه شهید مدنی آذربایجان، دانشکده فنی

ناصر شیردل؛ مهندسین مشاور زمین ژرفاب، تبریز

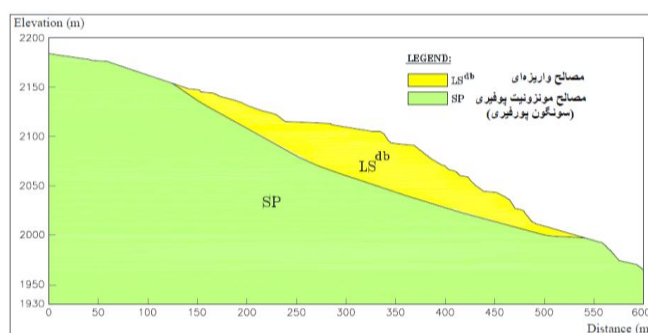
واحدهای سنگی و رسوبی موجود در محدوده بررسی شده عمدتاً شامل سنگ‌های نفوذی، آتشفشانی و سنگ‌های دگرسان شده متأثر از توده موزونیتی هستند. بخش بزرگی از محدوده مورد بحث نیز پوشش ضخیمی از نهشته‌های واریزه‌ای حاصل از زمین لغزشی قدیمی است. در شکل ۱ پروفیل شماتیک از زمین‌شناسی محدوده لغزش رسم گردیده است. توده موزونیتی که سنگ‌های آهکی کرتاسه فوقانی را در شمال و شمال‌شرقی محدوده معدن قطع کرده است، در اثر فاز دگرسانی گرمایی شدید به‌شدت دگرسان شده و با تغییر کلی بافت اولیه سنگ به‌صورت توده‌ای خردشده سفید، زرد و قهوه‌ای رنگی که دوباره به‌هم پیوسته‌اند، در آمده است. برش‌ها و پیروکلاستیک‌های آندزیتی در مجاورت توده موزونیت پورفیری و در محدوده بررسی شده بر روی آن قرار گرفته و عدم تأثیر دگرسانی در این طبقات نشانه ته‌نشست آن‌ها بعد از نفوذ و دگرسانی توده مزبور است

شکل ۱. پروفیل شماتیک زمین‌شناسی محدوده لغزش

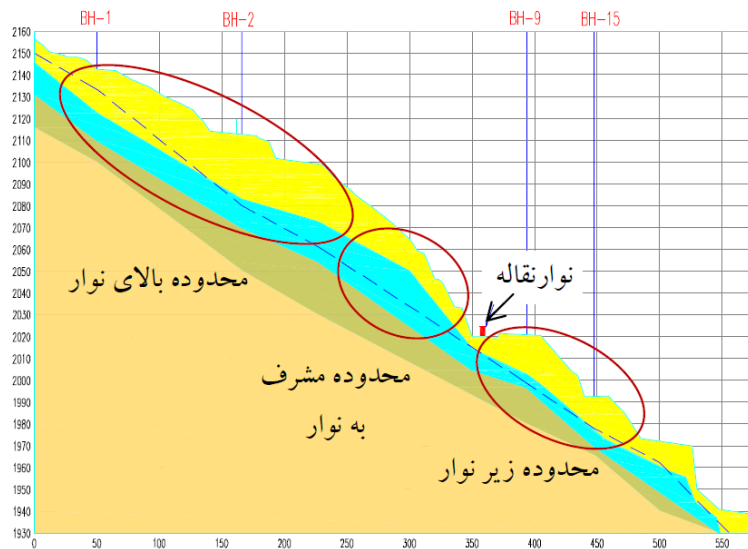
Section F-F

شکل ۱۰ محدوده شیروانی مشرف به نوار نقاله، موقعیت نوار و نیز محل مقاطع فرضی که تحلیل پایداری آنها انجام شده بر روی مسیر نوار نقاله را نشان می‌دهد. شکل ۱۱ مقطع عرضی F-F شیروانی را به همراه محدوده‌های مذکور نشان می‌دهد.

شکل ۱۱. مقطع زمین‌شناسی F-F
