## بررسی عوامل ناپایداری شیروانی مشرف بر نوار نقاله مجتمع مس سونگون و پایدارسازی آن

حسین سلطانی جیقه\*؛ دانشگاه شهید مدنی آذربایجان، دانشکده فنی

ناصر شیردل؛ مهندسین مشاور زمین ژرفاب، تبریز

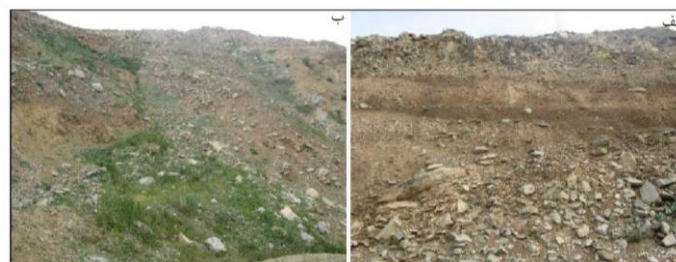
شکل ۷. تصویر قرارگیری قطعات آندزیت بازالیت به‌طور ناهمگن در مجاورت مصالح ماسه، سیلت و رس

لایه اول مصالح واریزه‌ای، با ضخامت حدود ۶ تا ۲۷ متر، شامل رس، سیلت، ماسه و قطعاتی از آندزیت بازالت است (شکل ۷). قطعات سنگی آندزیت بازالت در اثر ریزش و لغزش به پایین رانده شده و سطح تازه تا نسبتاً هوازده دارند که در حضور آب و سایر عوامل مستعد ریزش هستند. آزمایش‌های صحرایی نشان می‌دهند که به‌طور کلی تا اعماق ۷-۸ متر مصالح درشت‌دانه با تراکم متوسط و ریزدانه سفت تا خیلی سفت وجود دارند. در اعماق پایین، اعداد نفوذ استاندارد به بیش از ۵۰ ضربه می‌رسد.
