## پایش و بررسی علل تغییرات زمانی و مکانی بستر رودخانه بالهارود

### براساس پارامترهای هندسی

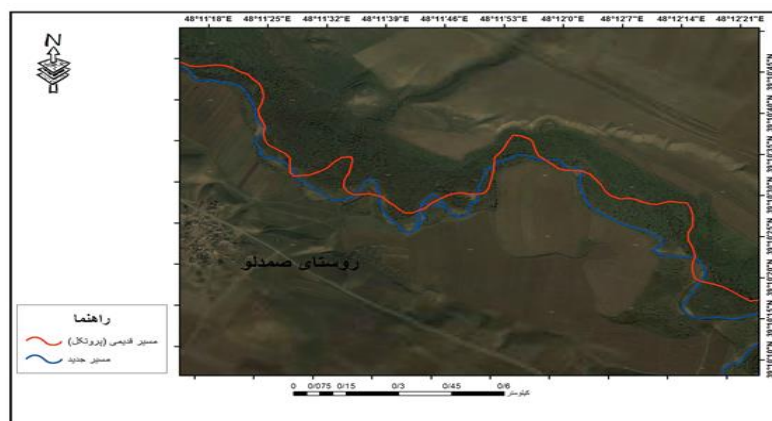
شکل (۸): الگوی شریانی در حال توسعه

تغییرات توان رودخانه‌ای و فرآیند متوالی کاوش و تراکم بار در مسیر کانال رودخانه که به نحوی ناشی از تغییرات شیب و اثر جریان‌های فرعی است، سبب تغییر جهت ناگهانی رودخانه شده و الگوی هندسی جریان رودخانه را بر هم زده و سبب پخش وسیع آب و یا انحراف آن در یک مقطع رودخانه شده است. این حالت به خوبی در محل دشت سیلابی دیده می‌شود شکل (۷). در مواقعی که میزان بارها افزایش چشم‌گیر نشان می‌دهد سبب چندشاخگی رودخانه و یا شریانی شدن آن گردیده است شکل (۸).
