بررسی تغییرات مورفولوژی رودخانه کارون و مخاطرات ناشی از آن (مطالعه موردی: بندقیر تا خرمشهر)

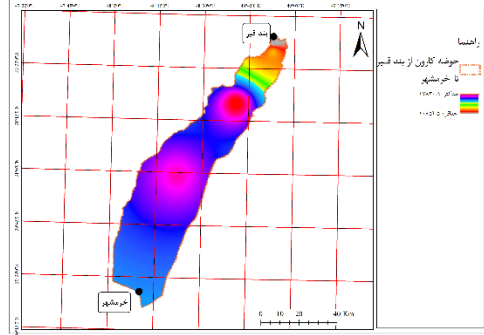
شکل (۸). معیارهای مورد استفاده برای یافتن علل تغییرات صورت گرفته در مورفولوژی رودخانه کارون

درصد شیب، زمین‌شناسی، لندفرم و روان آب، پس از پردازش و نرمال‌سازی آن‌ها، به عنوان متغیرهای مستقل به مدل معرفی گردیدند شکل (۸). سپس تغییرات ایجاد شده در هر بازه مکانی، به صورت مستقل مورد آنالیز قرار گرفت که نتایج آن به صورت جداول (۵ و ۶) نشان داده شده است.
