## Assessing and Zoning of Geomorphology Quality of the Wardavard River in Tehran

## ارزیابی و پهنه‌بندی کیفیت ژئومورفولوژی رودخانه وردآورد تهران

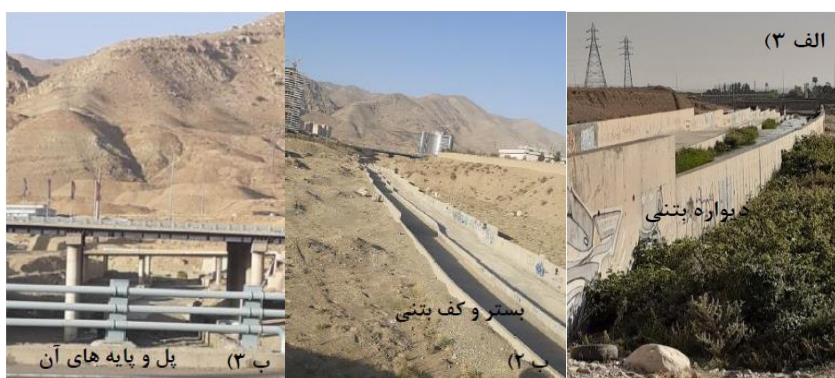
بازه ۶ از بالای خط متروی تهران- کرج شروع شده و تا بعد از اتوبان شهید همدانی امتداد دارد و بازه ۷ نیز از نرسیده به اتوبان شهید خرازی شروع شده و تا بعد از آن امتداد دارد. از نظر شاخص عملکردی در بازه‌های ۶ و ۷ پیوستگی طولی با تغییرات کم وجود دارد که جلوی عبور سیلاب را نمی‌گیرد و به دلیل وجود بستر مصنوعی دگرگونی کامل اشکال بستر و همچنین تغییرات رسوبات گسترده به صورت رخنمون‌های سنگی مشاهده می‌شود و همچنین دارای کانال به صورت دیواره بتنی می‌باشد و از نظر شاخص مصنوعی تغییرات جریان و تغییرات دبی قابل ملاحظه می‌باشد و همچنین تغییرات مصنوعی در مسیر رودخانه وجود دارد و از نظر شاخص تعدیل کانال در بازه‌های مورد ارزیابی تغییر الگوی کانال مشابه و تغییرات متوسط در عرض کانال و تغییرات محدود در سطح اساس بستر وجود دارد. بازه ۶ و ۷ از نظر کیفیت مورفولوژیکی (MQI) دارای امتیاز ۰/۲ و کیفیت خیلی ضعیف می‌باشد. در بازه ۷ با توجه به خطرات ناشی از وقوع سیلاب به دلیل تغییرات حریم و بستر و استقرار پل‌های بزرگراه شهید خرازی در حریم و بستر رودخانه، تأمین ایمنی پایه‌های پل به همراه ایجاد فضاهای سبز حائل بین رودخانه و شبکه بزرگراهی مهم‌ترین رویکردی است که در بازه شماره ۷ می‌توان لحاظ نمود شکل (۹).

شکل (۹). الف ۱ و ۲): تصاویر میدانی و هوایی مسیر بازه ۶. ب ۱) تصویر هوایی مسیر بازه ۷.

شکل (۹). ادامه: الف ۳) تصویر میدانی مسیر بازه ۶. ب ۲) و ب ۳) تصاویر میدانی مسیر بازه ۷.

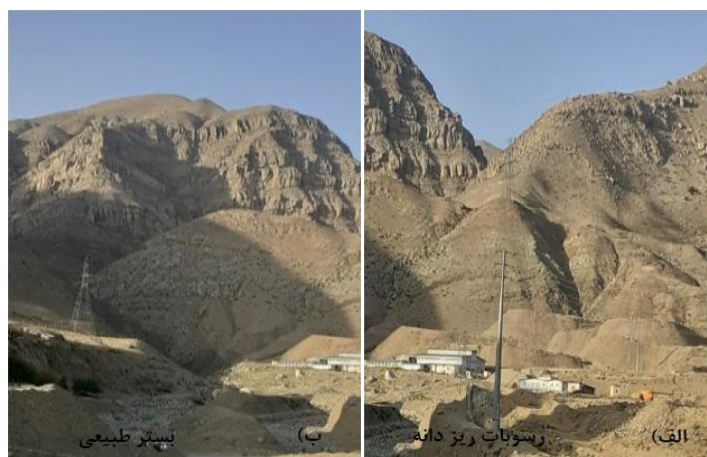
درصد طول بازه وجود دارد و از نظر شاخص تعدیل کانال در بازه مورد ارزیابی عدم وجود تغییرات در الگوی کانال، تغییرات محدود در عرض کانال و تغییرات ناچیز در سطح اساس بستر وجود دارد. بازه ۸ از نظر کیفیت مورفولوژیکی (MQI) دارای امتیاز ۰/۶ و کیفیت متوسط می‌باشد اشکال (۱۰ الف و ۱۱ الف).

بازه ۹ از کنار جاده وردیج شروع شده و تا ابتدای رشته کوه البرز امتداد دارد. از نظر شاخص عملکردی در این بازه تغییرات قابل ملاحظه‌ای در پیوستگی طولی وجود دارد که از عبور سیلاب جلوگیری می‌کند و اشکال بستری سازگار با شیب دره هستند و دیواره‌ای در اطراف رودخانه وجود ندارد و رسوبات ریزدانه فراوان در بخش‌های مختلفی از بازه وجود دارد و از نظر شاخص مصنوعی دارای تغییرات جریان و تغییرات دبی مشخصی می‌باشد و تغییرات مصنوعی در کمتر از ۱۰ درصد طول بازه وجود دارد و از نظر شاخص تعدیل کانال در بازه مورد ارزیابی عدم وجود تغییرات در الگوی کانال، تغییرات محدود در عرض کانال و تغییرات ناچیز در سطح اساس بستر وجود دارد. بازه ۹ از نظر کیفیت مورفولوژیکی (MQI) دارای امتیاز ۰/۶ و کیفیت متوسط می‌باشد. امکانات موجود در این بازه شامل: وجود توپوگرافی مناسب جهت احداث سد تأخیری و کاهش ریسک سیلاب، عدم وجود ساخت‌وسازهای غیرمجاز و کاربری‌های ناسازگار، امکان تأمین آب پایه و تغذیه آبخوان، عبور جاده وردیج به‌عنوان یک معبر شریانی از ضلع غربی بازه می‌باشد. با توجه به امکانات موجود در خصوص بازه شماره ۹ انتظار می‌رود که رودخانه و همچنین اراضی بکر و چشم‌اندازهای طبیعی موجود تا حد امکان حفاظت شوند و جهت جلوگیری از تخریب این ویژگی‌های ارزنده، باید با ایجاد پهنه حفاظتی با غلبه فعالیت‌های تفرجگاهی نسبت به بهره‌گیری از امکانات موجود بهره جست. در این حین توجه به ایمنی و امنیت رودخانه در این بازه به‌عنوان بازه بالادست رودخانه از اهمیت فراوانی برخوردار است اشکال (۱۰ ب، ۱۱ ب).

شکل (۱۱). الف) تصویر میدانی مسیر بازه ۸. ب) تصویر میدانی مسیر بازه ۹.

و مهم‌تر از همه که باعث شده است این دو بازه (بازه‌های ۸ و ۹) دارای کیفیت مورفولوژیکی متوسط باشند عدم وجود تغییرات مصنوعی و دخل و تصرفات انسانی در حریم این بخش از رودخانه می‌باشد.
