Assessing and Zoning of Geomorphology Quality of the Wardavard River in Tehran

ارزیابی و پهنه‌بندی کیفیت ژئومورفولوژی رودخانه وردآورد تهران

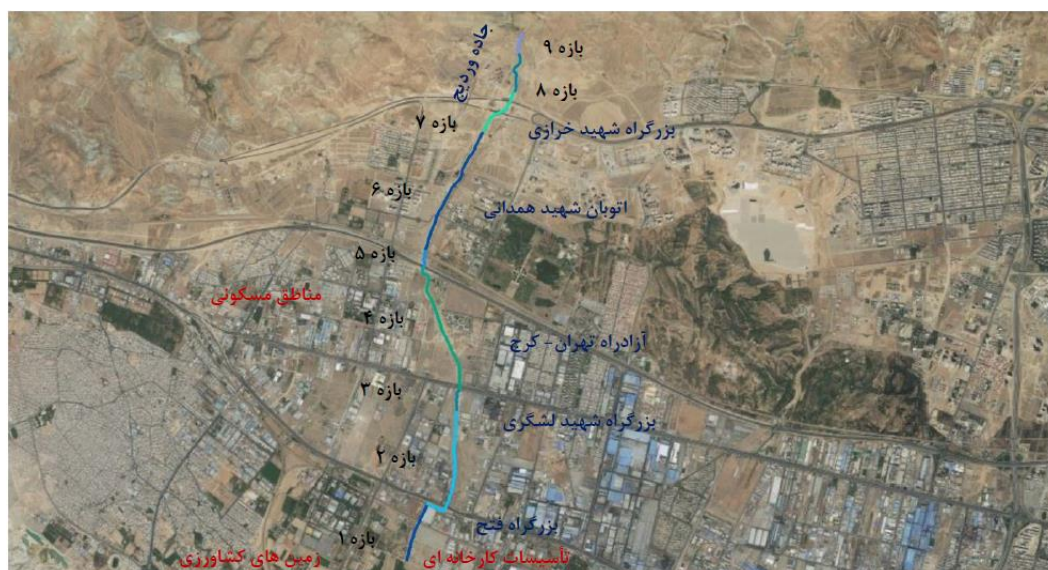
شکل (۲). موقعیت بازه‌های رودخانه و تقاطع با اتوبان‌ها و کاربری اراضی حاشیه آن

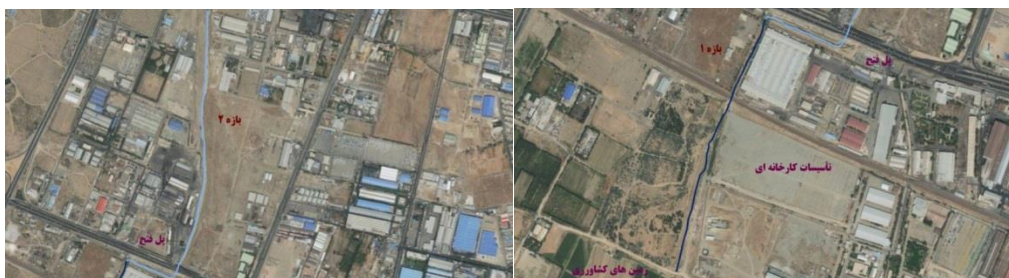
بازه ۱ در پایین دست پل بزرگراه فتح قرار دارد و به طور کلی بعد از احداث جاده قدیم کرج (بزرگراه فتح) و احداث کارخانجات در حریم رودخانه؛ رودخانه در این بازه تبدیل به نهر آب شده است و از نظر شاخص عملکردی تغییرات زیادی در پیوستگی طولی وجود دارد که از عبور سیلاب جلوگیری می‌کند و به دلیل وجود بستر مصنوعی دگرگونی کامل اشکال بستر و همچنین تغییرات رسوبات گسترده به صورت رخنمون‌های سنگی مشاهده می‌شود و همچنین دارای دیواره به صورت سنگچین می‌باشد و از نظر شاخص مصنوعی تغییرات جریان و تغییرات دبی قابل ملاحظه می‌باشد و همچنین تغییرات مصنوعی در مسیر رودخانه وجود دارد و از نظر شاخص تعدیل کانال در بازه مورد ارزیابی تغییر الگوی کانال مشابه و تغییرات متوسط در عرض کانال و تغییرات محدود در سطح اساس بستر وجود دارد. بازه ۱ از نظر کیفیت مورفولوژیکی (MQI) دارای امتیاز ۰/۲ و کیفیت خیلی ضعیف می‌باشد. بازه ۱ با چالش‌های متعددی در خصوص تعرض به حد و بستر و شاخه‌های اصلی و فرعی رودخانه روبه‌رو است و عدم همکاری نهادهای نظامی و دولتی متعرض به حریم و بستر، چالش ایمنی در این بازه را دامن می‌زند شکل (۴).

بازه ۲ در بالای پل بزرگراه فتح قرار دارد و تا نرسیده به اتوبان شهید لشگری امتداد دارد. از نظر شاخص عملکردی در این بازه پیوستگی طولی با تغییرات کم وجود دارد که جلوی عبور سیلاب را نمی‌گیرد و اشکال بستری نیز ناسازگار با میانگین شیب دره هستند همچنین تغییرات رسوبات گسترده به صورت رخنمون‌های سنگی مشاهده می‌شود و دارای کانال به صورت دیواره سنگچین می‌باشد و از نظر شاخص مصنوعی دارای تغییرات جریان و تغییرات دبی مهمی می‌باشد و همچنین تغییرات مصنوعی در مسیر رودخانه وجود دارد و از نظر شاخص تعدیل کانال در بازه مورد ارزیابی تغییر الگوی کانال مشابه و تغییرات متوسط در عرض کانال و تغییرات محدود در سطح اساس بستر وجود دارد. بازه ۲ از نظر کیفیت مورفولوژیکی (MQI) دارای امتیاز ۰/۳ و کیفیت ضعیف می‌باشد. در بازه ۲ از دست رفتن بستر طبیعی رودخانه در اثر احداث مستحدمات واقع در حریم و بستر و انسداد مسیر طبیعی رودخانه توسط مجتمع صنعتی نورد و مسائل زیست‌محیطی این بازه نیز به دلیل تخلیه فاضلاب‌های صنعتی و همچنین استقرار صنایع در بخش مخروط افکنه‌ای رودخانه از موارد قابل توجه در این خصوص می‌باشند شکل (۵).

شکل (۴). تصویر هوایی مسیر بازه ۱

شکل (۵). تصویر هوایی مسیر بازه ۲

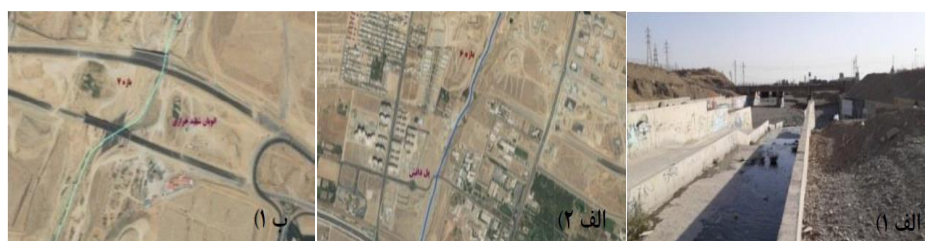
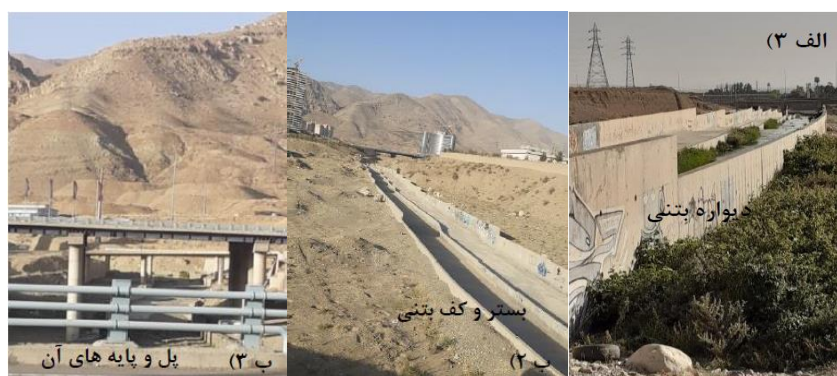
بازه ۶ از بالای خط متروی تهران- کرج شروع شده و تا بعد از اتوبان شهید همدانی امتداد دارد و بازه ۷ نیز از نرسیده به اتوبان شهید خرازی شروع شده و تا بعد از آن امتداد دارد. از نظر شاخص عملکردی در بازه‌های ۶ و ۷ پیوستگی طولی با تغییرات کم وجود دارد که جلوی عبور سیلاب را نمی‌گیرد و به دلیل وجود بستر مصنوعی دگرگونی کامل اشکال بستر و همچنین تغییرات رسوبات گسترده به صورت رخنمون‌های سنگی مشاهده می‌شود و همچنین دارای کانال به صورت دیواره بتنی می‌باشد و از نظر شاخص مصنوعی تغییرات جریان و تغییرات دبی قابل ملاحظه می‌باشد و همچنین تغییرات مصنوعی در مسیر رودخانه وجود دارد و از نظر شاخص تعدیل کانال در بازه‌های مورد ارزیابی تغییر الگوی کانال مشابه و تغییرات متوسط در عرض کانال و تغییرات محدود در سطح اساس بستر وجود دارد. بازه ۶ و ۷ از نظر کیفیت مورفولوژیکی (MQI) دارای امتیاز ۰/۲ و کیفیت خیلی ضعیف می‌باشد. در بازه ۷ با توجه به خطرات ناشی از وقوع سیلاب به دلیل تغییرات حریم و بستر و استقرار پل‌های بزرگراه شهید خرازی در حریم و بستر رودخانه، تأمین ایمنی پایه‌های پل به همراه ایجاد فضاهای سبز حائل بین رودخانه و شبکه بزرگراهی مهم‌ترین رویکردی است که در بازه شماره ۷ می‌توان لحاظ نمود شکل (۹).

شکل (۹). الف ۱ و الف ۲: تصاویر میدانی و هوایی مسیر بازه ۶. ب ۱ تصویر هوایی مسیر بازه ۷.

شکل (۹). ادامه: الف ۳ تصویر میدانی مسیر بازه ۶. ب ۲ و ب ۳ تصاویر میدانی مسیر بازه ۷.
