پایش و بررسی علل تغییرات زمانی و مکانی بستر رودخانه بالهارود براساس پارامترهای هندسی

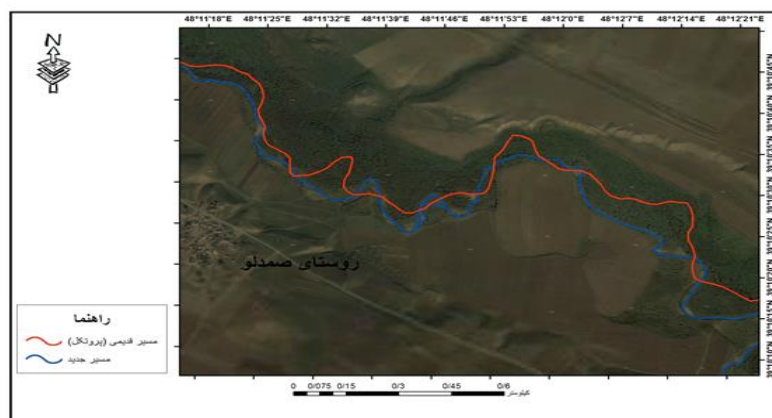
شکل (۸): الگوی شریانی در حال توسعه

تغییرات توان رودخانه‌ای و فرآیند متوالی کاوش و تراکم بار در مسیر کانال رودخانه که به نحوی ناشی از تغییرات شیب و اثر جریان‌های فرعی است، سبب تغییر جهت ناگهانی رودخانه شده و الگوی هندسی جریان رودخانه را بر هم زده و سبب پخش وسیع آب و یا انحراف آن در یک مقطع رودخانه شده است. این حالت به خوبی در محل دشت سیلابی دیده می‌شود شکل (۷). در مواقعی که میزان بارها افزایش چشم‌گیر نشان می‌دهد سبب چندشاخگی رودخانه و یا شریانی شدن آن گردیده است شکل (۸).
