## ارزیابی شرایط هیدرومورفولوژیکی رودخانه جاجرود با استفاده از روش MQI

کلید واژگان: ژئومورفولوژی رودخانه‌ای، کیفیت مورفولوژیکی، هیدرومورفولوژی، MQI، بازه، جاجرود

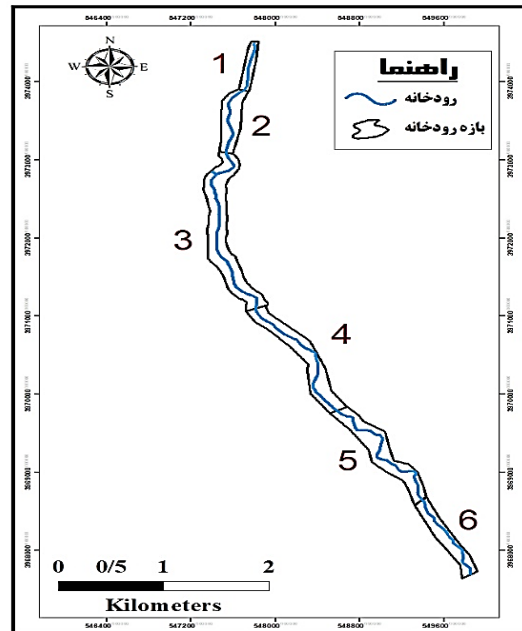
شکل (۳). بازه‌های رودخانه (نگارندگان، ۱۳۹۷)

همانطور که پیشتر ذکر شد منطقه مورد مطالعه به ۶ بازه تقسیم گردید شکل (۳) و پس از اجرای روش شاخص کیفیت مورفولوژیکی نتایجی در شکل (۳) حاصل گردید که عبارتند از:
