ارزیابی شرایط هیدرومورفولوژیکی رودخانه جاجرود با استفاده از روش MQI

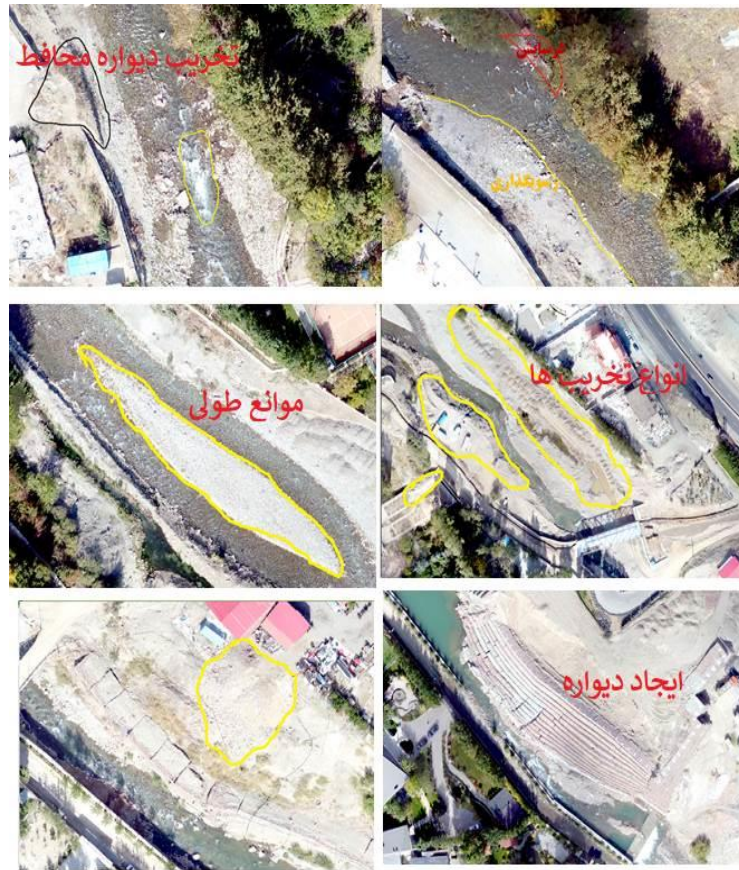
شکل (۱۱). رسوب گذاری و فرسایش در بازه ۴
