تعیین الگوی پیچان رودی رودخانه قره‌سو با استفاده از شاخص‌های ضریب خمیدگی و زاویه مرکزی (محدوده روستای انزاب تا پل سامیان)

کلید واژگان: الگوی پیچان رود، ضریب خمیدگی، رودخانه قره‌سو، زاویه مرکزی.

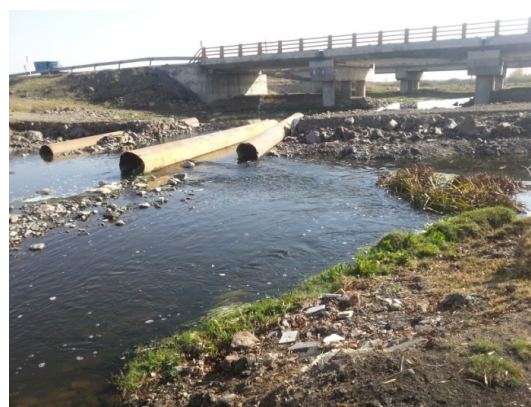
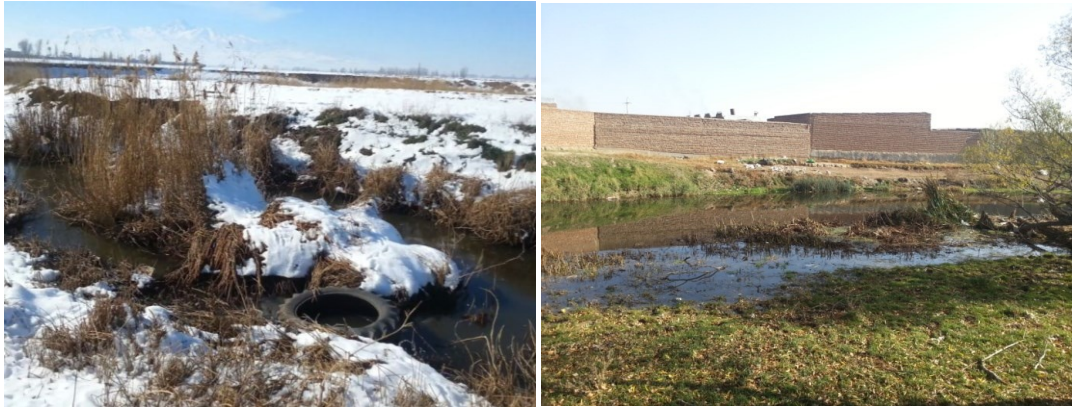
اشکال (۳). دخالت و دست‌کاری انسان در رودخانه قره‌سو اردبیل (روستای انزاب تا سد سبلان)

به علت دیوار کشی بتونی محدوده رودخانه به‌منظور احداث پل‌ها (پل دولت‌آباد و پل سامیان) و دیگر سازه‌های بتنی در مسیر رودخانه شکل (۱-۳)، باعث کاهش پتانسیل تغییرات و آزادی عمل رودخانه در این بازه نسبت به بازه‌های دیگر شده است. هم‌چنین کم نمودن عمق کانال جهت عبور ماشین‌آلات کشاورزی از عرض رودخانه باعث تغییر در عرض و عمق طبیعی کانال شده است شکل (۲-۳). ساخت‌وساز منازل مسکونی در حریم رودخانه شکل (۳-۳)، باعث تثبیت بخش‌هایی از دیواره‌های کانال که منجر به تغییر در نظم طبیعی حرکت و گسترش مئاندر شده است.

بررسی میدانی مسیر مورد مطالعه نشان داد قسمت‌هایی از مسیر رودخانه به‌صورت تجاوز به زمین‌های زراعی اطراف بوده که با انحراف مسیر رودخانه توسط کشاورزان به بستر اصلی، قوس خوردگی اصلی از بین رفته است. تغییر مسیر جریان آب رودخانه به‌وسیله موانع چوبی و سنگی به‌منظور کاهش قدرت جریان در برش دیواره‌های بخش مقعر مئاندر رودخانه و حتی در مسیرهای مستقیم رودخانه صورت گرفته است شکل (۴-۳). لذا احتمال می‌رود که دست‌کاری انسان در عرض رودخانه و تغییر در جهت و شدت پیچ‌وخم رودخانه باعث کاهش و یا افزایش ضریب خمیدگی در برخی از بازه‌های رودخانه قره‌سو (روستای انزاب تا سد سبلان) شده است.
