## تعیین الگوی پیچان رودی رودخانه قره‌سو با استفاده از شاخص‌های ضریب خمیدگی و زاویه مرکزی (محدوده روستای انزاب تا پل سامیان)

دریافت مقاله: ۹۷/۵/۱۸ پذیرش نهایی: ۹۷/۱۲/۱

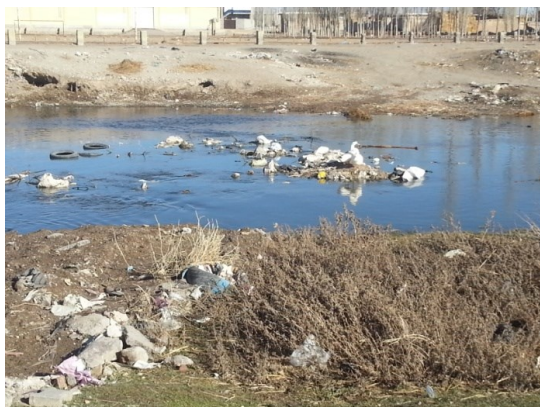
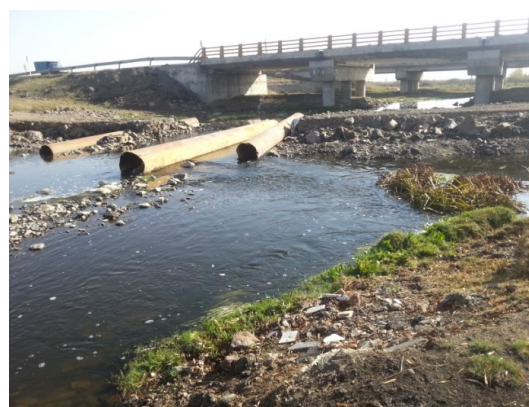
اشکال(۳). دخالت و دست‌کاری انسان در رودخانه قره‌سو اردبیل (روستای انزاب تا سد سبلان)

به علت دیوار کشی بتونی محدوده رودخانه به‌منظور احداث پل‌ها (پل دولت‌آباد و پل سامیان) و دیگر سازه‌های بتنی در مسیر رودخانه شکل (۱-۳)، باعث کاهش پتانسیل تغییرات و آزادی عمل رودخانه در این بازه نسبت به بازه‌های دیگر شده است. هم‌چنین کم نمودن عمق کانال جهت عبور ماشین‌آلات کشاورزی از عرض رودخانه باعث تغییر در عرض و عمق طبیعی کانال شده است شکل (۲-۳). ساخت‌وساز منازل مسکونی در حریم رودخانه شکل (۳-۳)، باعث تثبیت بخش‌هایی از دیواره‌های کانال که منجر به تغییر در نظم طبیعی حرکت و گسترش مئاندر شده است.

بررسی میدانی مسیر مورد مطالعه نشان داد قسمت‌هایی از مسیر رودخانه به‌صورت تجاوز به زمین‌های زراعی اطراف بوده که با انحراف مسیر رودخانه توسط کشاورزان به بستر اصلی، قوس خوردگی اصلی از بین رفته است. تغییر مسیر جریان آب رودخانه به‌وسیله موانع چوبی و سنگی به‌منظور کاهش قدرت جریان در برش دیواره‌های بخش مقعر مئاندر رودخانه و حتی در مسیرهای مستقیم رودخانه صورت گرفته است شکل (۴-۳). لذا احتمال می‌رود که دست‌کاری انسان در عرض رودخانه و تغییر در جهت و شدت پیچ‌وخم رودخانه باعث کاهش و یا افزایش ضریب خمیدگی در برخی از بازه‌های رودخانه قره‌سو (روستای انزاب تا سد سبلان) شده است.
