Assessing and Zoning of Geomorphology Quality of the Wardavard River in Tehran

ارزیابی و پهنه‌بندی کیفیت ژئومورفولوژی رودخانه وردآورد تهران

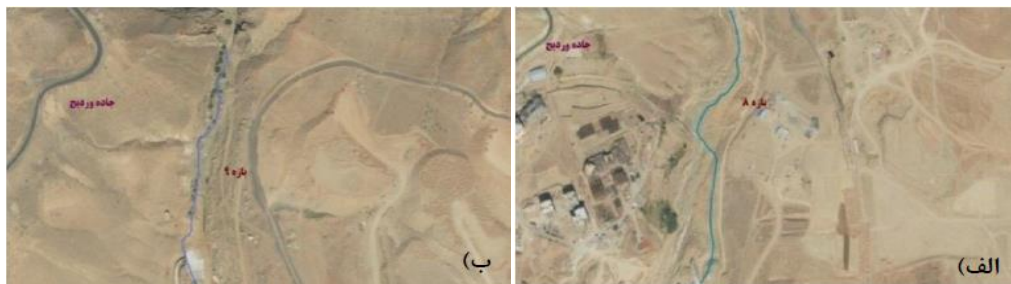
بازه ۸ از ابتدای شهرک بالادست اتوبان شهید خرازی شروع شده و تا بعد از مناطق مسکونی امتداد دارد. از نظر شاخص عملکردی در این بازه پیوستگی طولی با تغییرات کم وجود دارد که جلوی عبور سیلاب را نمی‌گیرد و اشکال بستری سازگار با شیب دره هستند و دیواره‌های در اطراف رودخانه وجود ندارد و رسوبات ریزدانه فراوان در بخش‌های مختلفی از بازه وجود دارد و از نظر شاخص مصنوعی دارای تغییرات جریان و تغییرات دبی مشخصی می‌باشد و تغییرات مصنوعی در کمتر از ۱۰

درصد طول بازه وجود دارد و از نظر شاخص تعدیل کانال در بازه مورد ارزیابی عدم وجود تغییرات در الگوی کانال، تغییرات محدود در عرض کانال و تغییرات ناچیز در سطح اساس بستر وجود دارد. بازه ۸ از نظر کیفیت مورفولوژیکی (MQI) دارای امتیاز ۰/۶ و کیفیت متوسط می‌باشد اشکال (۱۰ الف و ۱۱ الف).

بازه ۹ از کنار جاده وردیج شروع شده و تا ابتدای رشته کوه البرز امتداد دارد. از نظر شاخص عملکردی در این بازه تغییرات قابل ملاحظه‌ای در پیوستگی طولی وجود دارد که از عبور سیلاب جلوگیری می‌کند و اشکال بستری سازگار با شیب دره هستند و دیواره‌ای در اطراف رودخانه وجود ندارد و رسوبات ریزدانه فراوان در بخش‌های مختلفی از بازه وجود دارد و از نظر شاخص مصنوعی دارای تغییرات جریان و تغییرات دبی مشخصی می‌باشد و تغییرات مصنوعی در کمتر از ۱۰ درصد طول بازه وجود دارد و از نظر شاخص تعدیل کانال در بازه مورد ارزیابی عدم وجود تغییرات در الگوی کانال، تغییرات محدود در عرض کانال و تغییرات ناچیز در سطح اساس بستر وجود دارد. بازه ۹ از نظر کیفیت مورفولوژیکی (MQI) دارای امتیاز ۰/۶ و کیفیت متوسط می‌باشد. امکانات موجود در این بازه شامل: وجود توپوگرافی مناسب جهت احداث سد تأخیری و کاهش ریسک سیلاب، عدم وجود ساخت‌وسازهای غیرمجاز و کاربری‌های ناسازگار، امکان تأمین آب پایه و تغذیه آبخوان، عبور جاده وردیج به‌عنوان یک معبر شریانی از ضلع غربی بازه می‌باشد. با توجه به امکانات موجود در خصوص بازه شماره ۹ انتظار می‌رود که رودخانه و همچنین اراضی بکر و چشم‌اندازهای طبیعی موجود تا حد امکان حفاظت شوند و جهت جلوگیری از تخریب این ویژگی‌های ارزنده، باید با ایجاد پهنه حفاظتی با غلبه فعالیت‌های تفرجگاهی نسبت به بهره‌گیری از امکانات موجود بهره جست. در این حین توجه به ایمنی و امنیت رودخانه در این بازه به‌عنوان بازه بالادست رودخانه از اهمیت فراوانی برخوردار است اشکال (۱۰ ب، ۱۱ ب).

شکل (۱۰). الف) تصویر هوایی مسیر بازه ۸. ب) تصویر هوایی مسیر بازه ۹.
