Assessing and Zoning of Geomorphology Quality of the Wardavard River in Tehran

Keywords: Wardvard River, Quality geomorphology, MQI method.

ارزیابی و پهنه‌بندی کیفیت ژئومورفولوژی رودخانه وردآورد تهران

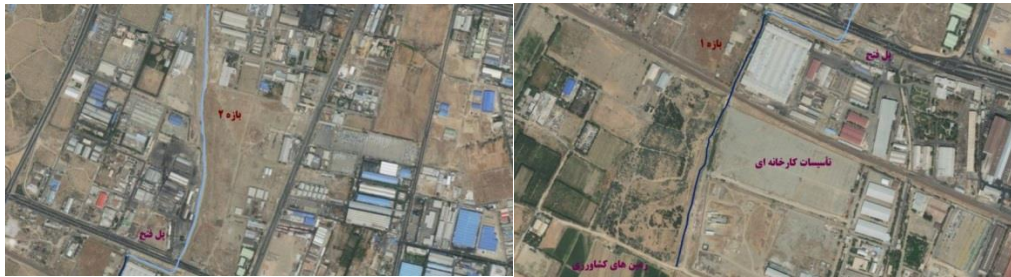
بازه ۱ در پایین‌دست پل بزرگراه فتح قرار دارد و به‌طور کلی بعد از احداث جاده قدیم کرج (بزرگراه فتح) و احداث کارخانجات در حریم رودخانه؛ رودخانه در این بازه تبدیل به نهر آب شده است و از نظر شاخص عملکردی تغییرات زیادی در پیوستگی طولی وجود دارد که از عبور سیلاب جلوگیری می‌کند و به دلیل وجود بستر مصنوعی دگرگونی کامل اشکال بستر و همچنین تغییرات رسوبات گسترده به‌صورت رخنمون‌های سنگی مشاهده می‌شود و همچنین دارای دیواره به‌صورت سنگچین می‌باشد و از نظر شاخص مصنوعی تغییرات جریان و تغییرات دبی قابل‌ملاحظه می‌باشد و همچنین تغییرات مصنوعی در مسیر رودخانه وجود دارد و از نظر شاخص تعدیل کانال در بازه مورد ارزیابی تغییر الگوی کانال مشابه و تغییرات متوسط در عرض کانال و تغییرات محدود در سطح اساس بستر وجود دارد. بازه ۱ از نظر کیفیت مورفولوژیکی (MQI) دارای امتیاز ۰/۲ و کیفیت خیلی ضعیف می‌باشد. بازه ۱ با چالش‌های متعددی در خصوص تعرض به حد و بستر و شاخه‌های اصلی و فرعی رودخانه روبه‌رو است و عدم همکاری نهادهای نظامی و دولتی متعرض به حریم و بستر، چالش‌ایمینی در این بازه را دامن می‌زند شکل (۴).

بازه ۲ در بالای پل بزرگراه فتح قرار دارد و تا نرسیده به اتوبان شهید لشگری امتداد دارد. از نظر شاخص عملکردی در این بازه پیوستگی طولی با تغییرات کم وجود دارد که جلوی عبور سیلاب را نمی‌گیرد و اشکال بستری نیز ناسازگار با میانگین شیب دره هستند همچنین تغییرات رسوبات گسترده به‌صورت رخنمون‌های سنگی مشاهده می‌شود و دارای کانال به‌صورت دیواره سنگچین می‌باشد و از نظر شاخص مصنوعی دارای تغییرات جریان و تغییرات دبی مهمی می‌باشد و همچنین تغییرات مصنوعی در مسیر رودخانه وجود دارد و از نظر شاخص تعدیل کانال در بازه مورد ارزیابی تغییر الگوی کانال مشابه و تغییرات متوسط در عرض کانال و تغییرات محدود در سطح اساس بستر وجود دارد. بازه ۲ از نظر کیفیت مورفولوژیکی (MQI) دارای امتیاز ۰/۳ و کیفیت ضعیف می‌باشد. در بازه ۲ از دست رفتن بستر طبیعی رودخانه در اثر احداث مستحدمات واقع در حریم و بستر و انسداد مسیر طبیعی رودخانه توسط مجتمع صنعتی نورد و مسائل زیست‌محیطی این بازه نیز به دلیل تخلیه فاضلاب‌های صنعتی و همچنین استقرار صنایع در بخش مخروط‌افکنه‌ای رودخانه از موارد قابل‌توجه در این خصوص می‌باشند شکل (۵).

شکل (۴). تصویر هوایی مسیر بازه ۱

شکل (۵). تصویر هوایی مسیر بازه ۲
