مورفومتری فرسایش آبکندی و عوامل مؤثر بر ایجاد و گسترش آن (حوضه دشت چم فاضل در جنوب غرب استان ایلام)

یکی از مهمترین انواع فرسایش آبی، فرسایش آبکندی یا (گالی زایی) است. این نوع فرسایش به دلیل تولید رسوب و از دست رفتن خاک و همچنین خسارات فراوان به اراضی، راه ها و سازه های عمرانی، از اهمیت ویژه ای برخوردار است. در این مطالعه به مورفومتری آبکندها: شامل عرض، عمق، طول و ارتفاع از سطح دریا و همچنین معیارهای تقسیم بندی آبکندها، در سه نمونه آبکندها از حوضه دشت چم فاضل در جنوب غرب استان ایلام به منظور بررسی عوامل مؤثر در تحول این نوع فرسایش در منطقه مورد ارزیابی قرار گرفت. با توجه به نتایج مورفومتری، بازدیدهای میدانی و تهیه و تفسیر نقشه های زمین شناسی ۱:۱۰۰۰۰۰ و توپوگرافی ۱:۵۰۰۰۰ منطقه، عواملی چون: تأثیر عوامل اقلیمی، شیب و جهت شیب، زمین شناسی (جنس زمین)، فعالیت تکتونیک، گسلش، و کاربری اراضی از جمله مهمترین عوامل شناخته شده در گسترش خندق در این منطقه، شناسایی شدند. که در نهایت لایه های مورد نیاز برخی از این عوامل مؤثر در گسترش فرسایش آبکندی در نرم افزار GIS طراحی شده و بر اساس نقشه های ایجاد شده و داده های بدست آمده به تجزیه و تحلیل هر کدام از این پارامترها و درصد تأثیر آنها در فرسایش آبکندی، پرداخته شده است. در نهایت تمام عوامل بجزء عامل کاربری اراضی، جزء عوامل مهم و تأثیر گذار در گسترش فرس

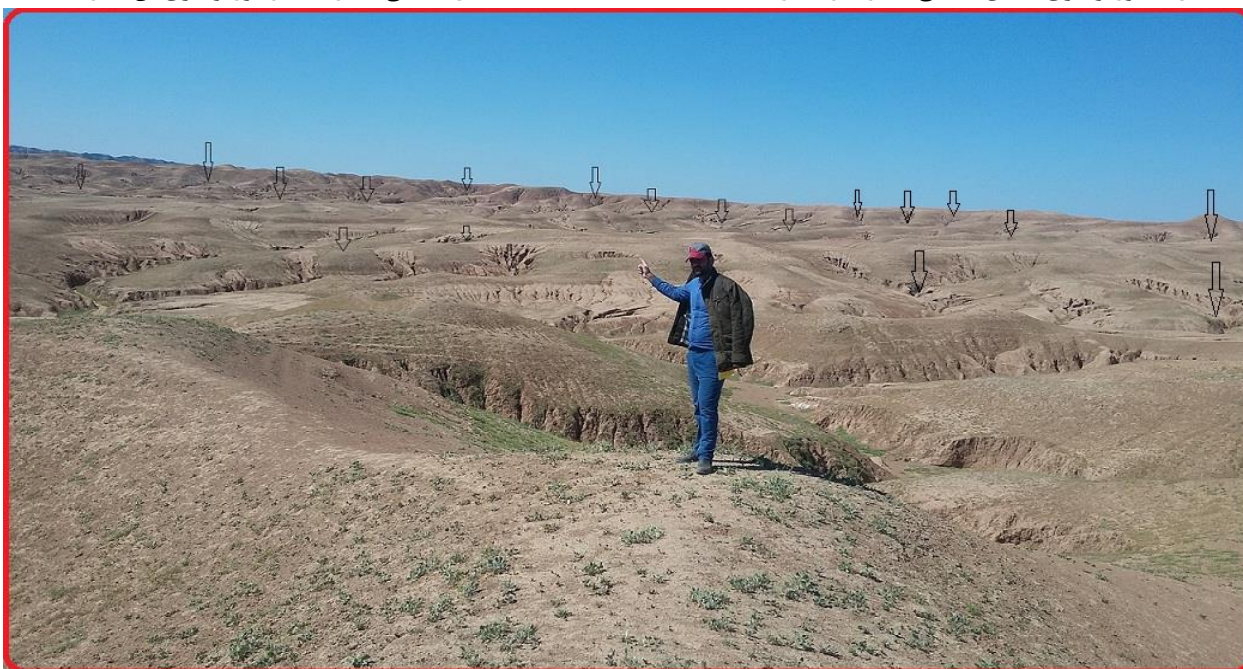
شکل ۳: تراکم خندق یا گالی های ایجاد شده در سطح دشت چم فاضل (نگارنده)

با توجه به داده ها در جدول شماره ۲ می توان نتیجه گرفت که آبکندهای حوضه به صورت عمدتاً دنداندار و پنجه ای، دائمی، از نوع آبکندهای متوسط تا بزرگ می باشند که به صورت پیوسته گسترش یافته اند. در ادامه تصاویری از مورفومتری گالی های نمونه را مشاهده می کنید که در هنگام بازدید میدانی از منطقه مورد مطالعه برداشت شده است. (عکس های شماره ۱ و ۲ و ۳).
