مورفومتری فرسایش آبکندی و عوامل مؤثر بر ایجاد و گسترش آن (حوضه‌ی دشت چم فاضل در جنوب غرب استان ایلام)

چکیده

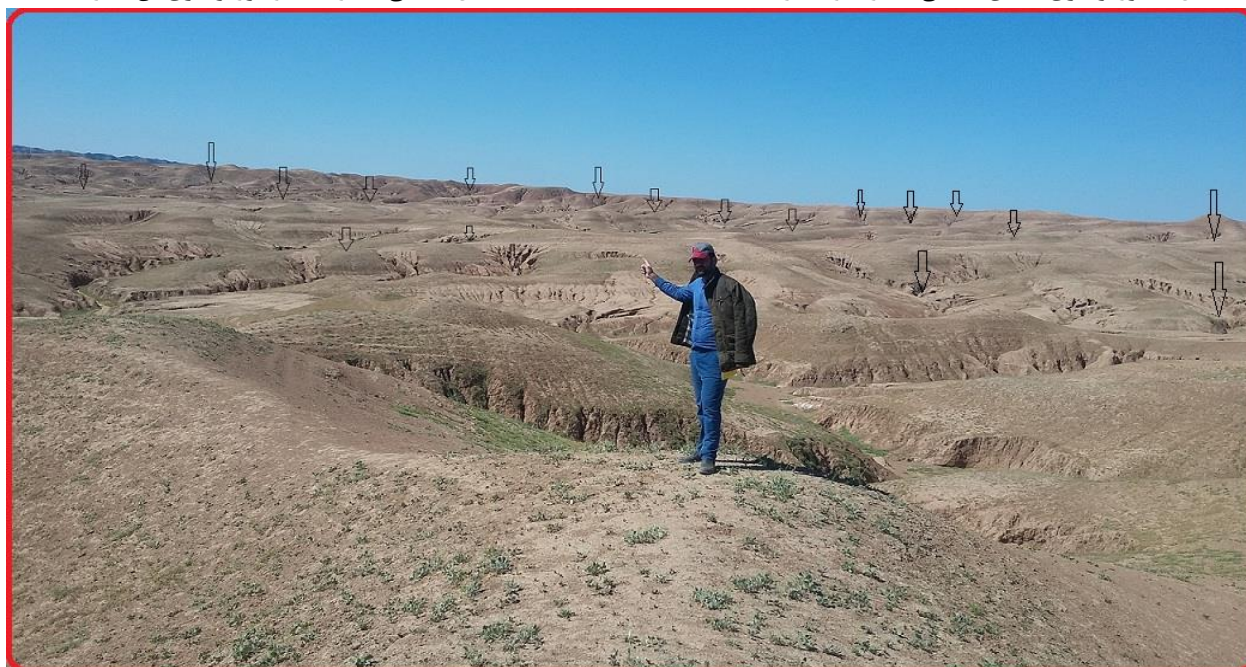
شکل ۳: تراکم خندق یا گالی های ایجاد شده در سطح دشت چم فاضل (نگارنده)
