## مورفومتری فرسایش آبکندی و عوامل مؤثر بر ایجاد و گسترش آن (حوضه دشت چم فاضل در جنوب غرب استان ایلام)

واژگان کلیدی: مورفومتری، فرسایش آبکندی (خندقی)، حوضه دشت چم فاضل، استان ایلام، عوامل مؤثر بر ایجاد فرسایش آبکندی

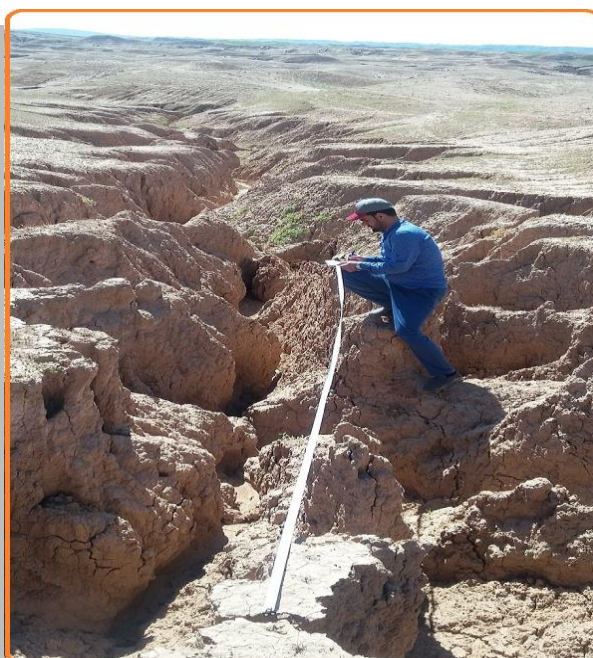
شکل ۱: گالی شماره یک و مورفومتری آن (نگارنده)

مورفومتری خندق های sampel	عرض خندق به m	عمق خندق به m	موقعیت خندق های sampel	ارتفاع از سطح دریا به m	طول خندق به m
خندق یا گالی شماره یک	۵	۲	N: ۳۲°۳۷' .۵۱" E: ۴۷°۳۳' .۲۷"	۲۹۷	۹۰
خندق یا گالی شماره دو	۳	۱۶۰	N: ۳۲°۳۶' .۵۴" E: ۴۷°۳۵' .۲"	۲۷۳	۱۱۰
خندق یا گالی شماره سه	۷	۲۰۵	N: ۳۲°۳۵' .۳۶" E: ۴۷°۲۶' .۷۵"	۲۴۵	۱۳۵

با توجه به داده ها در جدول شماره ۲ می توان نتیجه گرفت که آبکندهای حوضه به صورت عمدتاً دنداندار و پنجه ای، دائمی، از نوع آبکندهای متوسط تا بزرگ می باشند که به صورت پیوسته گسترش یافته اند. در ادامه تصاویری از مورفومتری گالی های نمونه را مشاهده می کنید که در هنگام بازدید میدانی از منطقه مورد مطالعه برداشت شده است. (عکس های شماره ۱ و ۲ و ۳).

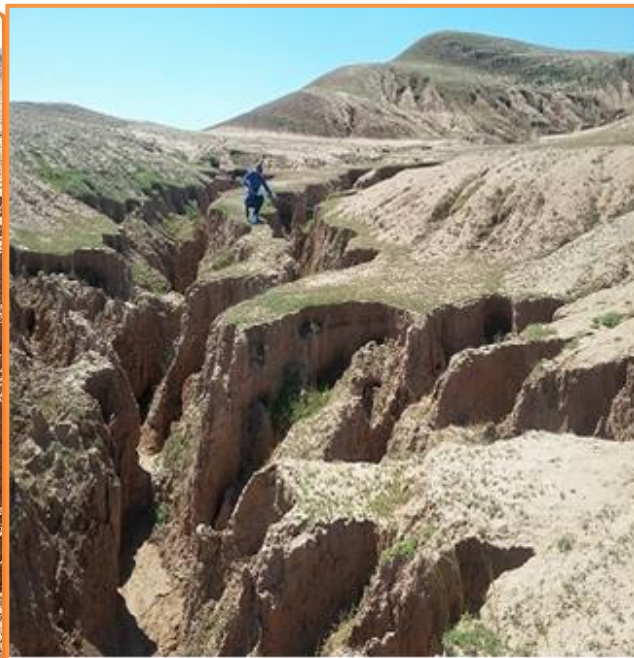
شکل ۲: مورفومتری خندق یا گالی شماره دو (نگارنده)

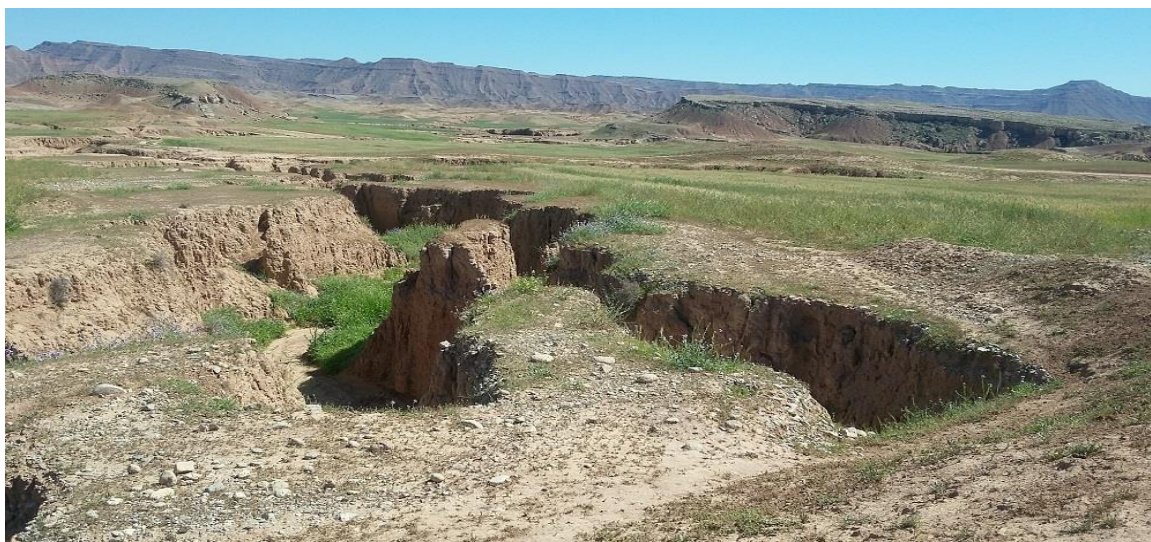
شکل ۴: کاربری اراضی منطقه (گندم و جو) تحت تأثیر فرسایش آبکندی

کاربری اراضی منطقه مورد مطالعه با توجه به اینکه قبلاً به صورت دیم کشت می‌شد، به دلیل فرسایش بسیار شدید (گالی زایی) و صعب العبور شدن برای رفت و آمد ماشین‌های کشاورزی و همچنین خشکسالی‌های اخیر تقریباً به صورت مرتع و بایر رها شده و فقط زمین‌های بسیار ناچیزی از آن به صورت گندم و جو کشت می‌شود که آن هم خود اگر مورد بی توجهی مسئولان واقع شود به تدریج توسط آبکندها تخریب خواهد شد و به صورت یک محیط بایر و بلا استفاده باقی خواهد ماند. به همین جهت یکی از پارامترهای گسترش فعالیت گالی زایی در منطقه رها سازی زمین‌ها توسط کشاورزان و عدم توجه مسئولان و کشاورزان به وضعیت تخریب و فرسایش این زمینها می‌باشد. با توجه به نقشه شماره ۳، محدوده سفید رنگ در نقشه، محدوده اصلی گالی زایی (فرسایش آبکندی) است که مساحت آن حدود ۱۵۰ هکتار می‌باشد. و بجز پایین دست سد دویرج در غرب این حوضه که مناسب برای کشاورزی به صورت آبی است در دیگر مناطق حوضه کشاورزی به صورت دیم و پراکنده صورت می‌گیرد که عامل اصلی این کشاورزی به صورت پراکنده فرسایش آبکندی می‌باشد. از این رو کاربری اراضی مدیریت نشده و رها شده یکی دیگر از عوامل تحول فرسایش آبکندی در منطقه است. در اینجا فرسایش آبکندی نه تنها تحت تأثیر کاشت نادرست و تخریب زمین توسط کشاورزان قرار نگرفته، بلکه به علت عدم توجه کشاورزان به این زمین‌ها و رها کردن آنها به صورت بایر به علت خشکسالی باعث تشدید فرسایش آبکندی در منطقه شده است.
