## مورفومتری فرسایش آبکندی و عوامل مؤثر بر ایجاد و گسترش آن (حوضه دشت چم فاضل در جنوب غرب استان ایلام)

نورالله نیک پور<sup>۱</sup>، دانشجوی دکتری ژئومورفولوژی، گروه جغرافیا، دانشگاه سیستان و بلوچستان، زاهدان، ایران.  
صمد فتوحی، دانشیار ژئومورفولوژی، گروه جغرافیا، دانشگاه سیستان و بلوچستان، زاهدان، ایران.  
حسین نگارش، استاد ژئومورفولوژی، گروه جغرافیا، دانشگاه سیستان و بلوچستان، زاهدان، ایران.  
مسعود سیستانی، دانشجوی دکتری ژئومورفولوژی، گروه جغرافیا، دانشگاه سیستان و بلوچستان، زاهدان، ایران.

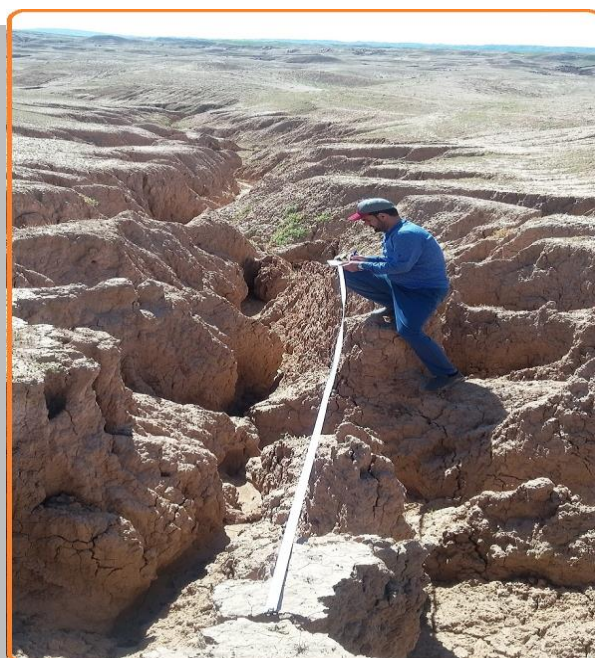
شکل ۱: گالی شماره یک و مورفومتری آن (نگارنده)

مورفومتری خندق های sampel	عرض خندق به m	عمق خندق به m	موقعیت خندق های sampel	ارتفاع از سطح دریا به m	طول خندق به m
خندق یا گالی شماره یک	۵	۲	N: ۳۲°۳۷' .۵۱" E: ۴۷°۳۳' .۲۷"	۲۹۷	۹۰
خندق یا گالی شماره دو	۳	۱۶۰	N: ۳۲°۳۶' .۵۴" E: ۴۷°۳۵' .۲"	۲۷۳	۱۱۰
خندق یا گالی شماره سه	۷	۲۰۵	N: ۳۲°۳۵' .۳۶" E: ۴۷°۲۶' .۷۵"	۲۴۵	۱۳۵

با توجه به داده ها در جدول شماره ۲ می توان نتیجه گرفت که آبکندهای حوضه به صورت عمدتاً دندان دار و پنجه ای، دائمی، از نوع آبکندهای متوسط تا بزرگ می باشند که به صورت پیوسته گسترش یافته اند. در ادامه تصاویری از مورفومتری گالی های نمونه را مشاهده می کنید که در هنگام بازدید میدانی از منطقه مورد مطالعه برداشت شده است. (عکس های شماره ۱ و ۲ و ۳).

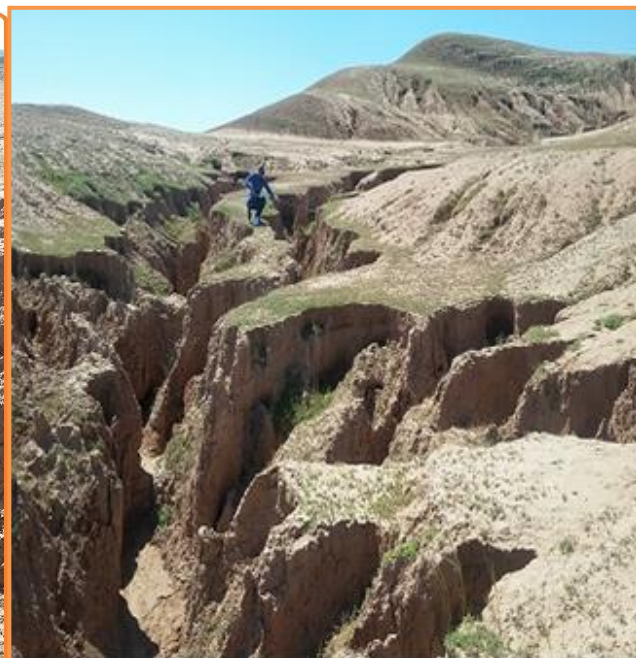
شکل ۲: مورفومتری خندق یا گالی شماره دو (نگارنده)

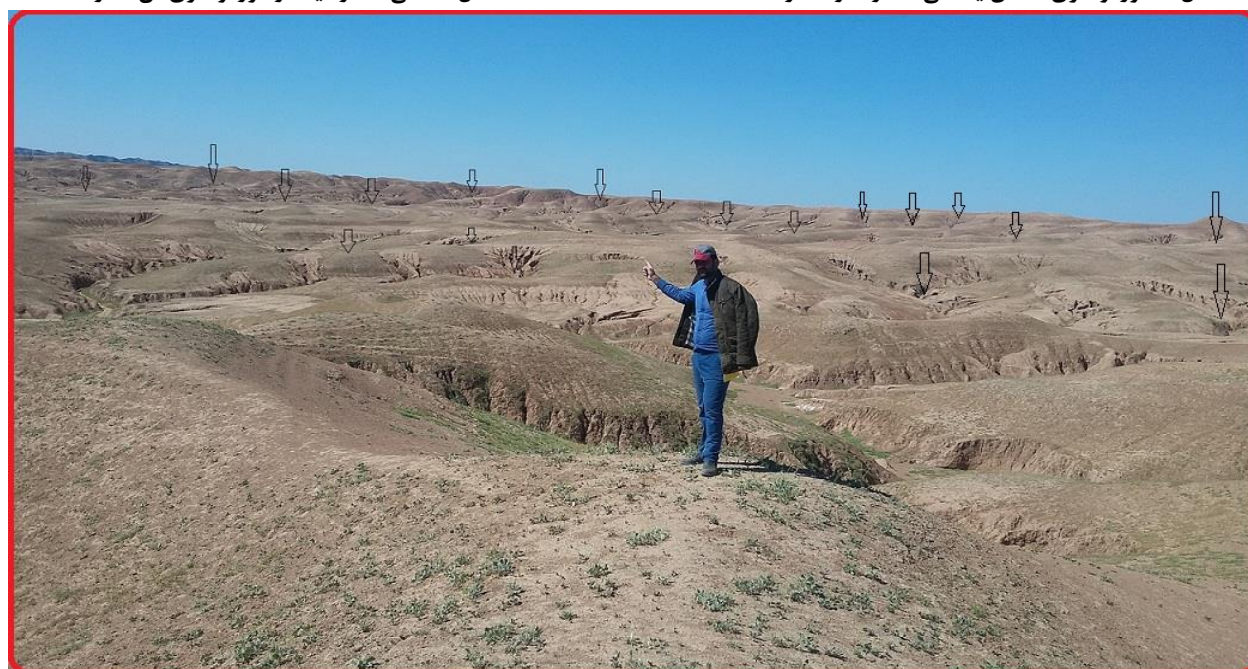
شکل ۳: تراکم خندق یا گالی های ایجاد شده در سطح دشت چم فاضل (نگارنده)

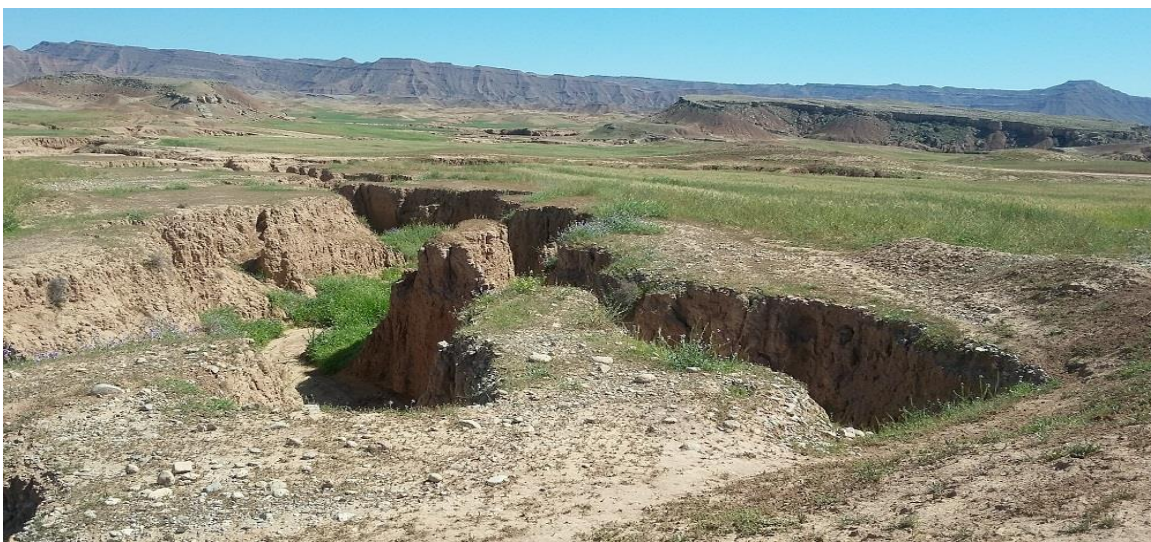
کاربری اراضی منطقه مورد مطالعه با توجه به اینکه قبلاً به صورت دیم کشت می شد، به دلیل فرسایش بسیار شدید (گالی زایی) و صعب العبور شدن برای رفت و آمد ماشین های کشاورزی و همچنین خشکسالی های اخیر تقریباً به صورت مرتع و بایر رها شده و فقط زمین های بسیار ناچیزی از آن به صورت گندم و جو کشت می شود که آن هم خود اگر مورد بی توجهی مسئولان واقع شود به تدریج توسط آبکند ها تخریب خواهد شد و به صورت یک محیط بایر و بلا استفاده باقی خواهد ماند. به همین جهت یکی از پارامترهای گسترش فعالیت گالی زایی در منطقه رها سازی زمین ها توسط کشاورزان و عدم توجه مسئولان و کشاورزان به وضعیت تخریب و فرسایش این زمینها می باشد. با توجه به نقشه شماره ۳، محدوده سفید رنگ در نقشه، محدوده اصلی گالی زایی (فرسایش آبکندی) است که مساحت آن حدود ۱۵۰ هکتار می باشد. و بجز پایین دست سد دویرج در غرب این حوضه که مناسب برای کشاورزی به صورت آبی است در دیگر مناطق حوضه کشاورزی به صورت دیم و پراکنده صورت می گیرد که عامل اصلی این کشاورزی به صورت پراکنده فرسایش آبکندی می باشد. از این رو کاربری اراضی مدیریت نشده و رها شده یکی دیگر از عوامل تحول فرسایش آبکندی در منطقه است. در اینجا فرسایش آبکندی نه تنها تحت تأثیر کاشت نادرست و تخریب زمین توسط کشاورزان قرار نگرفته، بلکه به علت عدم توجه کشاورزان به این زمین ها و رها کردن آنها به صورت بایر به علت خشکسالی باعث تشدید فرسایش آبکندی در منطقه شده است.

شکل ۴: کاربری اراضی منطقه (گندم و جو) تحت تأثیر فرسایش آبکندی
