## ارزیابی کمی ناپایداری کناره ای رودخانه جاجرود در بالادست سد لتیان

واژه های کلیدی: ناپایداری کناره ای، شاخص BEHI، شاخص تنش برشی، رودخانه جاجرود.

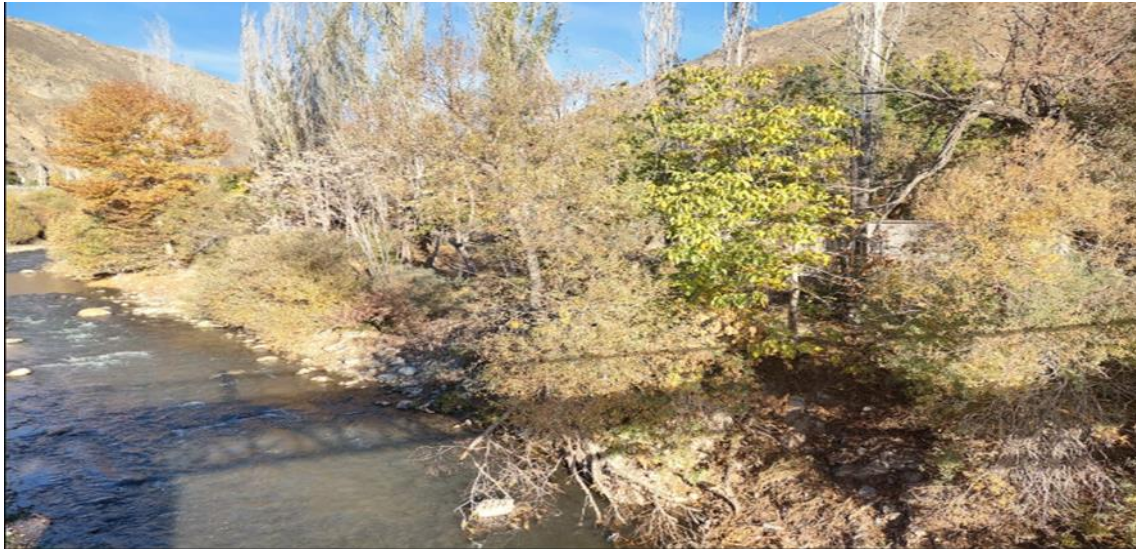
شکل ۳. محافظت سطحی کرانه توسط پوشش گیاهی و ریشه درختان

بررسی ها نشان داد که تراکم ریشه ها و عمق ریشه ها در هر سه بخش مورد مطالعه در رودخانه جاجرود متوسط است. مطالعات قبلی نشان میدهد، پوشش گیاهی درختی نرخ فرسایش را از طریق اتلاف انرژی ستون آب کاهش میدهد. این فرآیند از طریق افزایش زبری و مقاومت کششی ناشی از افزایش چسبندگی فراهم شده به وسیله ترکیب ریشه و خاک صورت می گیرد (شکل ۳ و ۲).

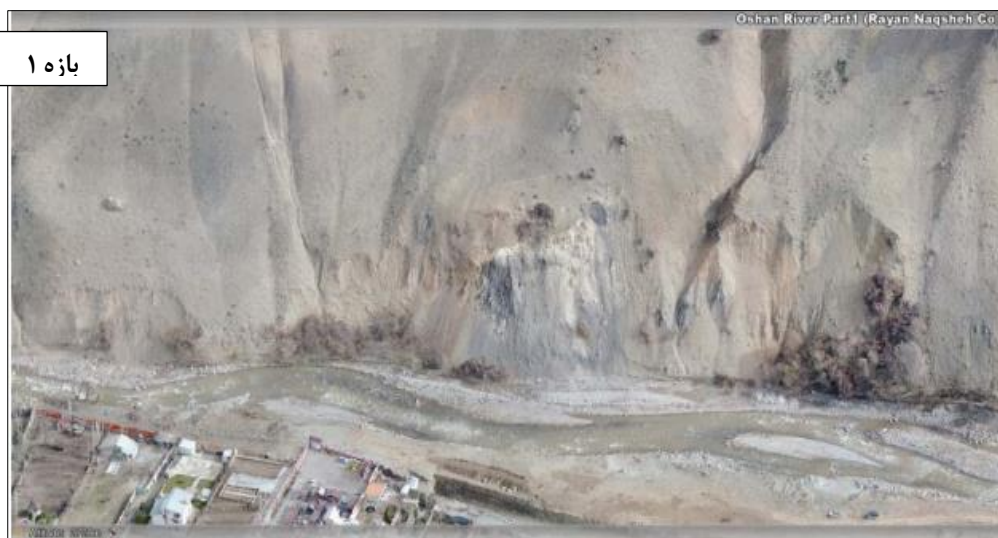
شکل ۴. پلانفرم شریانی رودخانه جاجرود، از زربند تا امین آباد (بازه ۱) و کلیگون تا اوشان (بازه ۴)

براساس مشاهدات میدانی از زردبند تا امین آباد (بازه ۱) و از کلیگون تا اوشان (بازه ۴) فرآیند رسوبگذاری غالب است که این موضوع، با نتایج شاخص BEHI نیز مطابقت دارد. در سایر بازه ها، فرآیند فرسایشی به عنوان پدیده غالب مشاهده شده است. با توجه به نتایج به دست آمده از حداکثر عمق نزدیک به کرانه چپ و راست هر بازه، میزان فرسایش در کرانه راست بازه ۲، ۳، ۴، ۸، ۱۱ و کرانه چپ بازه ۲، ۴، ۵، ۸، ۱۱ خیلی کم است. همچنین در کرانه راست بازه ۱، ۵، ۶، ۷، ۱۰ و کرانه چپ بازه ۱، ۳، ۶، ۷، ۹، ۱۰ کم است، و در بازه ۹ متوسط است. مقایسه مشاهدات میدانی و نتایج ارزیابی از شاخص حداکثر عمق نزدیک به کرانه چپ و راست هر بازه، نشان داد که از کلیگون تا اوشان (بازه ۴)، وضعیت فرسایش پذیری کم صدق می کند ولی در بازه های دیگر تناقض دارد.

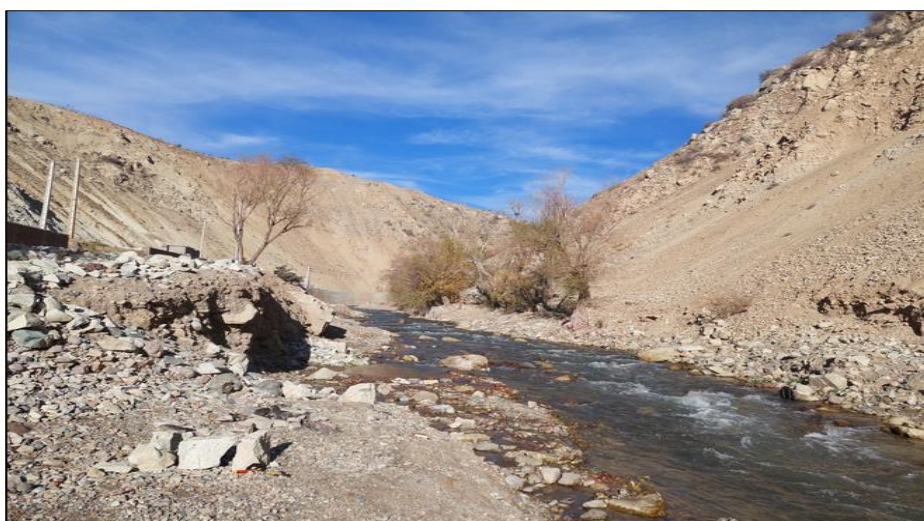
شکل ۵. تصویری از بازه فرسایش پذیر رودخانه جاجرود، از امین آباد تا رودک (بازه ۲)
