تحلیل پایداری زمین لغزش فرحزاد

چکیده

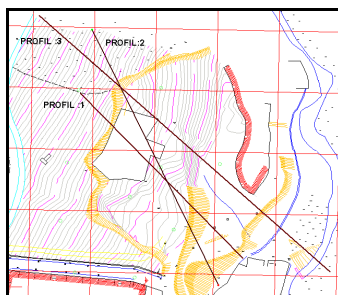
شکل ۶. موقعیت مقاطع توپوگرافی بر روی توده لغزشی

برای انجام تحلیل برگشتی، بر روی نقشه توپوگرافی سال ۱۳۸۳ پروفیل‌هایی در سه امتداد احتمالی جهت

حرکت توده لغزشی تهیه شد (شکل ۶).

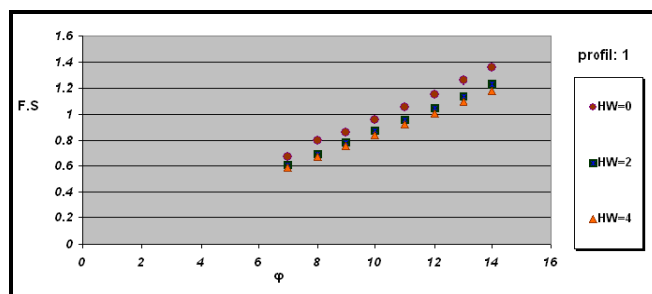
نمودار ۱. تغییرات φ بر حسب F.S به ازای تغییرات آب زیرزمینی

برای به دست آوردن پارامترهای سطح لغزش به ازای سطوح آب و مقادیر Φ_r متفاوت ضریب اطمینان در هر مقطع محاسبه شده است و نتیجه حاصل از این تحلیل‌ها در نمودار ۱ ارائه شده است.

این محاسبات برای دو مقطع دیگر نیز تکرار شده و بر اساس نمودارهای به‌دست آمده از این تحلیل‌ها، مقادیر

ϕ بحرانی (ϕ_{cr}) به ازای $F.S=1$ بدین صورت خلاصه شده است:

از جدول فوق چنین استنباط می‌شود که مقطع سوم، مقطع بحرانی است. این مقطع به موازات آبراهه قدیمی و در جهت حرکت توده رسم شده است. در این مقطع مصالح توده لغزشی با مقادیر ϕ_{cr} بالاتری نسبت به مقطع شماره ۲ پایدار می‌ماند.
