## تحلیل پایداری زمین لغزش فرحزاد

\*سیدمحمود فاطمی عقدا: دانشگاه تربیت معلم تهران  
مازیار حسینی، سعید منتظرالقائم:  
سازمان پیشگیری و مدیریت بحران شهر تهران  
خدیجه شریفی: دانشگاه تربیت معلم تهران

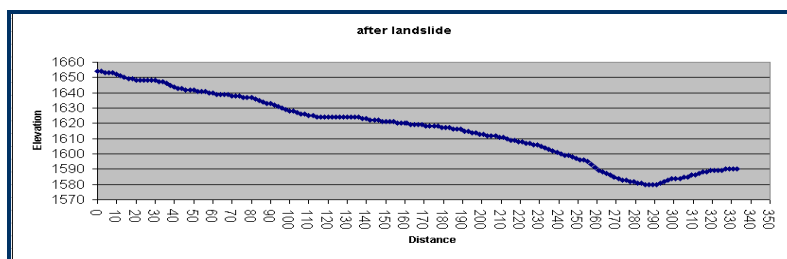
شکل ۸. پروفیل توپوگرافی در سال ۱۳۴۳ در امتداد پروفیل شماره ۳

برای بازسازی شرایط لغزش اولیه و تعیین عامل یا عوامل به‌وجودآورنده آن، این لغزش با استفاده از نرم‌افزار (Slope/W) مدل شده است. برای ایجاد این مدل پروفیل جدید در امتداد پروفیل بحرانی و بر روی نقشه توپوگرافی سال ۱۳۴۳ رسم شده است.
