## تحلیل پایداری زمین لغزش فرحزاد

### چکیده

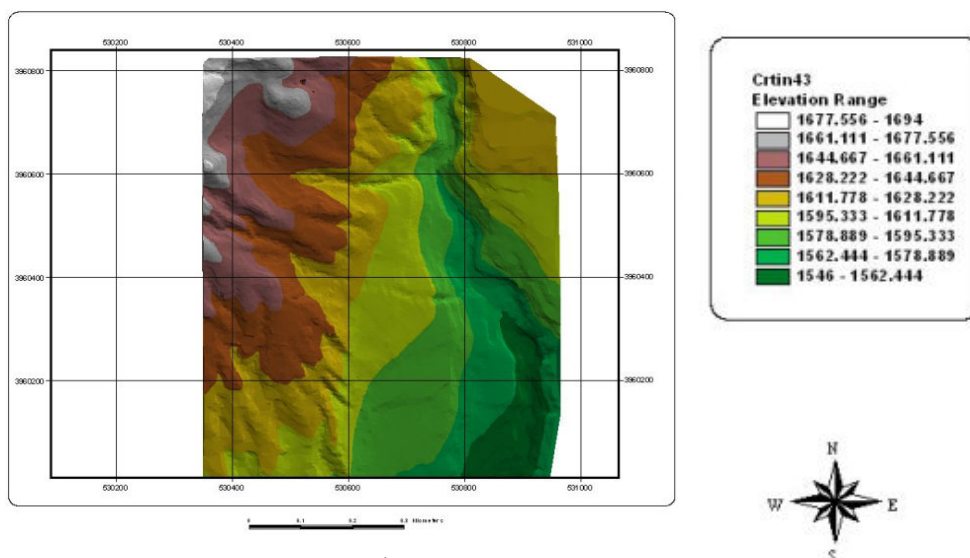
شکل ۲. مدل (TIN) سال ۱۳۴۳ منطقه فرحزاد

در نقشه توپوگرافی سال ۱۳۷۴ دره‌های قدیمی که در نقشه توپوگرافی سال ۱۳۴۳ وجود دارند، دیده نمی‌شود و آثار آن‌ها را می‌توان در داخل دره فرحزاد و بخش‌های عمیق دره ردیابی کرد. آنچه مشخص است، طی این سال‌ها نواحی تپه ماهوری در ناحیه بین کوهستان و دره فرحزاد خاکبرداری شده و در نواحی پست و دره‌ها انباشته شده است که زمین‌های مسطحی را برای ساخت و ساز آماده کرده‌اند. موارد ذکر شده در مدل<sup>۲</sup> (TIN) منطقه به خوبی قابل مشاهده است.

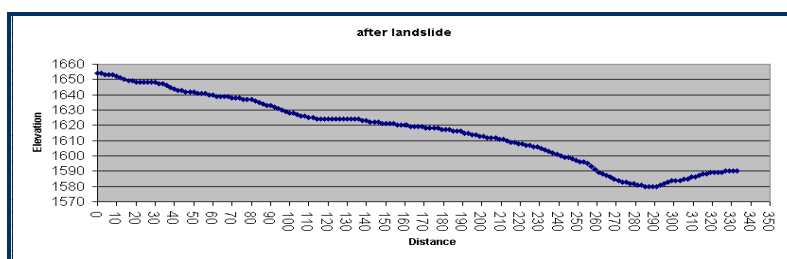
شکل ۸. پروفیل توپوگرافی در سال ۱۳۴۳ در امتداد پروفیل شماره ۳

برای بازسازی شرایط لغزش اولیه و تعیین عامل یا عوامل به‌وجودآورنده آن، این لغزش با استفاده از نرم‌افزار (Slope/W) مدل شده است. برای ایجاد این مدل پروفیل جدید در امتداد پروفیل بحرانی و بر روی نقشه توپوگرافی سال ۱۳۴۳ رسم شده است.
