## تحلیل پایداری زمین لغزش فرحزاد

\*سیدمحمود فاطمی عقدا: دانشگاه تربیت معلم تهران

### چکیده

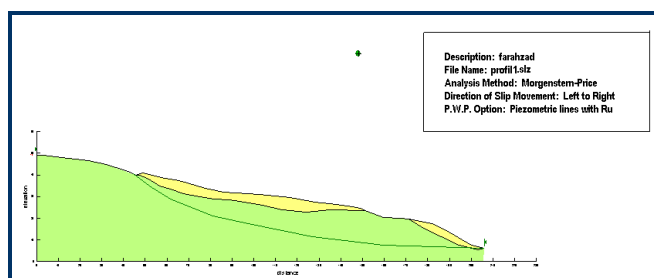
شکل زیر توپوگرافی شیب را در راستای پروفیل شماره ۱ نشان می‌دهد که این مقطع برای انجام تحلیل پایداری شیب وارد نرم افزار (SLOPE/W) می‌گردد. سطح لغزش بر اساس پروفیل‌های ژئوفیزیکی و مشاهدات محلی ترسیم شده است.

شکل ۷. پروفیل تهیه شده در نرم افزار (Slope/w) در امتداد پروفیل شماره ۱
