نقش ساختارهای زمین‌ساختی و گامه‌های تنش برجا بر ناپایداری دیواره شمالی معدن چاه سوار آغا

*سهند تدبیری، محمود الماسیان، محسن پورکرمانی؛
دانشگاه آزاد اسلامی واحد تهران شمال

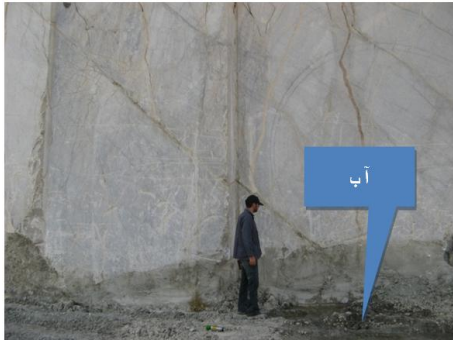
شکستگی J15: این درزه در ایستگاه M-24 برداشت شده است. درزه دارای طول گسترش زیادی است و در حدود ۴ تا ۵ سانتی‌متر بازشدگی دارد که تماماً به‌وسیله افیولیت و رس پر شده است و در تمام نقاط پرشدگی خود را به خوبی حفظ کرده است. نکته چشمگیر در ارتباط با این درز چنان‌که در تصویر مشخص است (شکل ۱۶) در تراز ارتفاعی ۱۸۸۵ متر بر روی این سطح درز تراوش آب مشاهده می‌شود. البته مقدار دبی خروجی آب بسیار اندک است و در پای این پله به‌صورت یک حوضچه کوچک تجمع کرده است. فعالیت‌های میدانی نشان داد، در ۳ نقطه دیگر نیز در راستای جهت شیب صفحه این درز، دارای خروجی آب و تجمع آن در پای پله‌ها است.

شکل ۱۶. نمایی از درز J15 چنان‌که در تصویر مشخص است در اثر تراوش آب در راستای صفحه درز، تجمع آب در پای پله صورت گرفته است (دید به سمت شمال خاور)

توده سنگ در راستای دسته درز با مشخصات N062/50 در راستای امتداد N150 به سمت پایین حرکت می‌کند (شکل ۲۱ ج). در تراز ۱۸۸۵ بر روی سطح درزه J15 تراوش آب مشاهده می‌شود و مقدار دبی خروجی آب بسیار اندک است و در پای پله به صورت یک حوضچه کوچک آب تجمع کرده است (شکل ۱۶). بررسی‌های میدانی مشخص کرد، ۳ محدوده دیگر در راستای جهت شیب این درزه دارای خروجی و تجمع آب در پای پله‌ها است.
