تحلیل پایداری زمین لغزش فرحزاد

چکیده

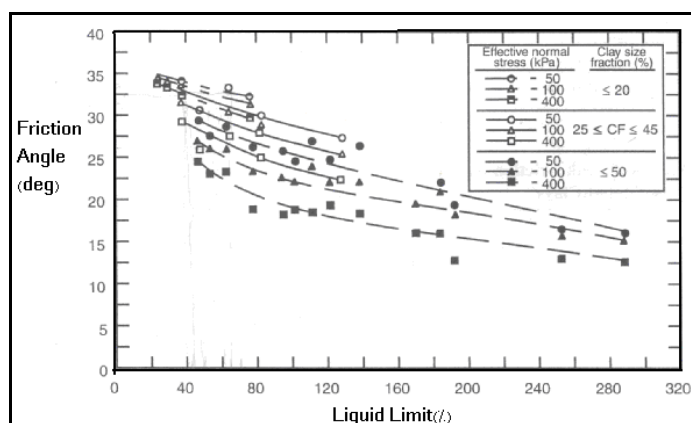
با استفاده از نموداری که استراک، اید^۲ (۱۹۹۷) ارائه کرده‌اند، از انطباق بین حد روانی، درصد ریزدانه، تنش مؤثر و زاویه اصطکاک، زاویه اصطکاک برای هر لایه به‌دست می‌آید [۵].

نمودار ۲. انطباق بین حد روانی، درصد ریزدانه، تنش موثر و زاویه اصطکاک داخلی (Stark, Eid,1997)
 از مقایسه مقادیر جدول ۱، مقدار مقاومت چسبندگی C تخمین زده می‌شود. مقادیر ارائه شده در این جدول، برای خاک‌های چسبنده تا ۱۰٪ متراکم شده است. باید توجه داشت که اگر مقدار تراکم از ۱۰٪ کمتر باشد، مقدار ϕ در همان حد می‌ماند ولی مقدار C کاهش می‌یابد. به‌طور مثال برای $RC=90\%$ مقدار C در حد نصف مقدار ارائه شده در جدول است. به‌طور تقریبی برای توف هوازده در سطح لغزش مقدار $C=5\text{KN/m}^2$ در نظر گرفته شده است.
