## تحلیل پایداری زمین لغزش فرحزاد

### چکیده

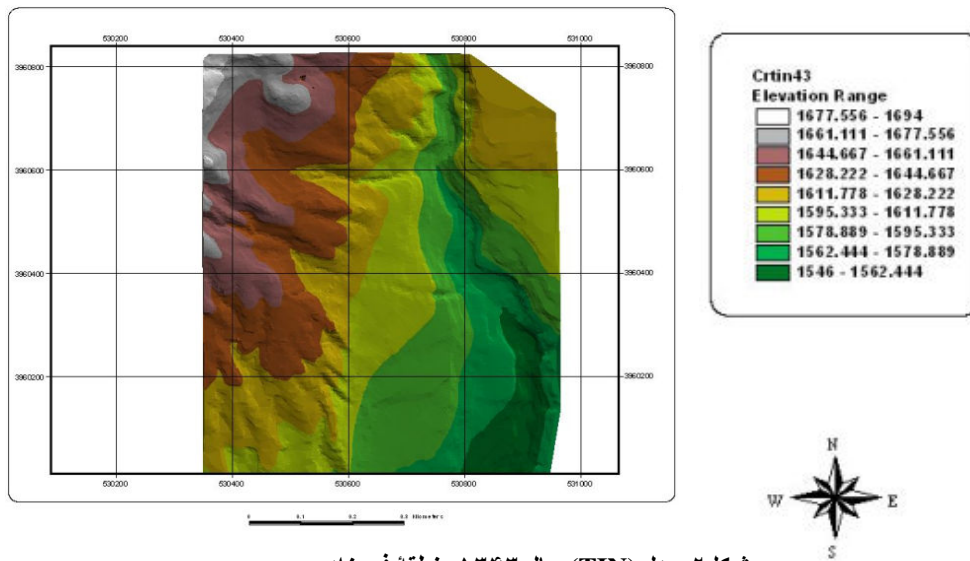
شکل ۲. مدل (TIN) سال ۱۳۴۳ منطقه فرحزاد

در نقشه توپوگرافی سال ۱۳۷۴ دره‌های قدیمی که در نقشه توپوگرافی سال ۱۳۴۳ وجود دارند، دیده نمی‌شود و آثار آن‌ها را می‌توان در داخل دره فرحزاد و بخش‌های عمیق دره ردیابی کرد. آنچه مشخص است، طی این سال‌ها نواحی تپه ماهوری در ناحیه بین کوهستان و دره فرحزاد خاکبرداری شده و در نواحی پست و دره‌ها انباشته شده است که زمین‌های مسطحی را برای ساخت و ساز آماده کرده‌اند. موارد ذکر شده در مدل<sup>۲</sup> (TIN) منطقه به خوبی قابل مشاهده است.

در مدل TIN<sup>۱</sup> منطقه فرحزاد که از روی نقشه توپوگرافی سال ۱۳۴۳ تهیه شده است، این توده لغزشی به‌صورت افزای کمانی شکل خود را نشان داده است. چنان‌که مشاهده می‌شود، در بالادست و در دیواره شمالی این توده دره‌های قدیمی منطقه قرار دارد که آب‌های ارتفاعات شمال غربی منطقه را به سمت دره فرحزاد هدایت می‌کنند. با شکل‌گیری این لغزش، آبراهه‌ها در امتداد افتگاه لغزشی ادامه مسیر داده‌اند، ولی همچنان آب‌های ارتفاعات بر اساس طبیعت خود در این آبراهه‌ها به سمت رودخانه فرحزاد حرکت می‌کنند.

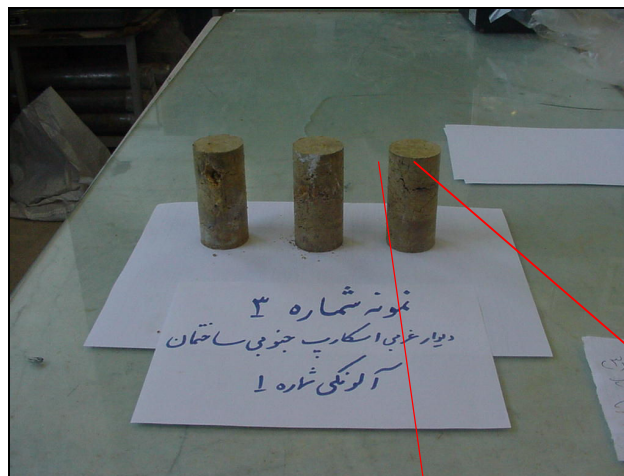
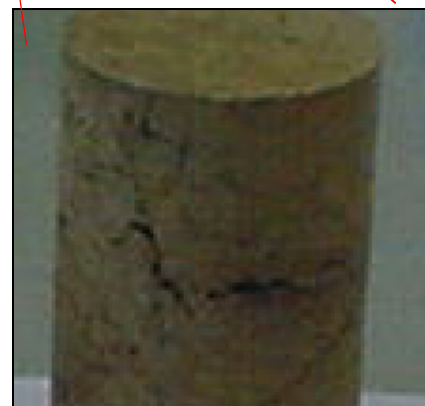
تصویر ۱. نمونه اخذ شده برای انجام آزمایش برش مستقیم

برای بازسازی لغزش اولیه، پارامترهای مقاومتی اوج مصالح درگیر در سطح لغزش اعمال می‌گردد که از آزمایش برش مستقیم به‌دست می‌آید. به‌دلیل وجود درزه‌های بسیار ریز، تهیه نمونه دست‌نخورده که بیان‌گر ویژگی‌های توف هوازده باشد و نیز بازسازی<sup>۱</sup> نمونه به‌صورت طبیعی آن امکان‌پذیر نیست از این نمودار و جدول برای تخمین مقاومت برشی توف هوازده استفاده شده است:

- در زمین لغزش فرحزاد که گسیختگی در توف هوازده اتفاق افتاده است به دلیل وجود درزه‌های بسیار ریز در توف، تهیه نمونه (بیان‌گر مشخصات توف در محل) برای آزمایش برش و تعیین پارامترهای مقاومتی آن امکان‌پذیر نیست و در صورت بازسازی<sup>۱</sup> نمونه، مقاومت‌های بسیار بالا نشان داده که معتبر نیست. لذا تحلیل برگشتی ابزاری مفید برای تعیین مقاومت توف هوازده موجود در سطح گسیختگی است.
