تحلیل پایداری زمین لغزش فرحزاد

چکیده

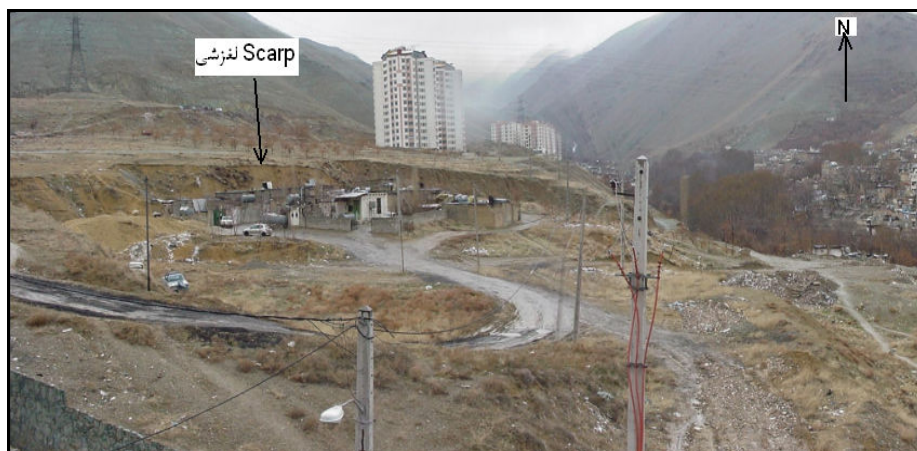
عکس ۱. زمین لغزش شمال کوی کارکنان مجلس

کج‌شدگی تعدادی از ساختمان‌های کوی کارکنان مجلس به سمت دره فرحزاد، شکل‌گیری شکاف‌های طولی متعدد با امتداد تقریبی شمال- جنوب با بازشدگی چندین سانتی‌متر بر روی زمین و آسیب‌دیدگی شدید ساختمان‌های زاغ‌نشین در شمال کوی کارکنان مجلس در منطقه مشاهده شده است.

- در اثر دپو کردن نخاله‌های ساختمان تخریب شده پلاک ۱۸ بر روی این توده لغزشی، ترک‌های جدیدی بر روی زمین به وجود آمده که آوار دپو شده را نیز بریده است.
 - باز شدگی شکاف پای افتگاه لغزشی با عمق زیاد در تمام باز دیده‌ها به وضوح خود را نشان داده است.
 - در ساختمان‌های زاغ‌نشین دائماً ترک‌های جدیدی در کف، دیواره‌ها و سقف تشکیل می‌شود.
- علت موارد ذکر شده را می‌توان به تجدید فعالیت لغزشی گاه به گاه توده نسبت داد. البته با توجه به ضخامت زیاد خاک دستی، نشست تدریجی خاک دستی نیز در ایجاد ترک‌ها و شکاف‌ها بی‌تأثیر نیست. تخلیه فاضلاب ساختمان‌های واقع بر توده لغزشی و نفوذ آب‌های سطحی ناشی از بارندگی که زهکش سطحی برای هدایت آن‌ها وجود ندارد نیز موجب تشدید این موضوع گردیده است.

- اولین گام برای پیش‌گیری از حرکت توده و آسیب‌های بیش‌تر، تخلیه و تخریب ساختمان‌های زاغه‌نشین و انتقال آوار حاصل از آن‌هاست. برای جلوگیری از ورود آب از بالادست توده لغزشی به سطح لغزش، اجرای زمکشی در بالادست توده نیز الزامی است.

- اجرای شمع برای پایداری این لغزش، از نظر اقتصادی مقرون به صرفه نیست و از طرفی به دلیل فعال بودن این توده و امکان ایجاد سطح لغزش جدید در تراز بالاتر، امکان گسیختگی و واژگونی شمع‌ها وجود دارد. بنا بر این ساخت تونل انتقال آب و خاکریزی دره در طول محدوده لغزشی با هدف پایداری کردن دو دیواره شرقی و غربی دره فرحزاد، طرحی اقتصادی با ضریب اطمینان زیاد است.
