## تحلیل پایداری زمین لغزش فرحزاد

### چکیده

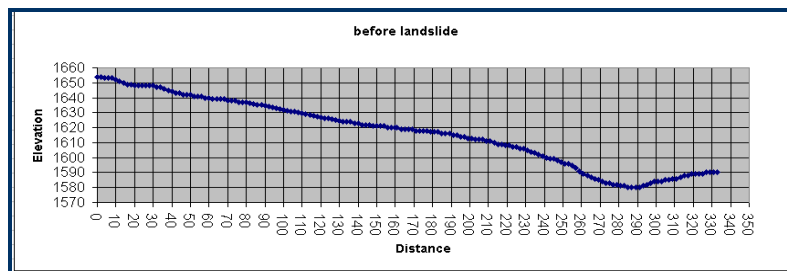
مهمترین مسئله در بازسازی لغزش اولیه، ترسیم توپوگرافی اولیه است که با تصحیح توپوگرافی لغزشی به‌دست می‌آید. تصحیح توپوگرافی موجود نیازمند آگاهی از نوع لغزش است. با توجه به نحوه تجمع واریزه‌ها و شکل توپوگرافی بعد از لغزش، توپوگرافی قبل از لغزش بدین صورت در نظر گرفته شده است:

شکل ۹. پروفیل تصحیح شده توپوگرافی در امتداد پروفیل شماره ۳

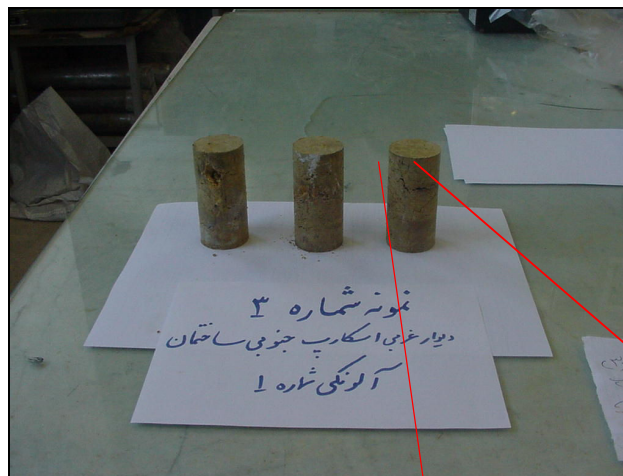
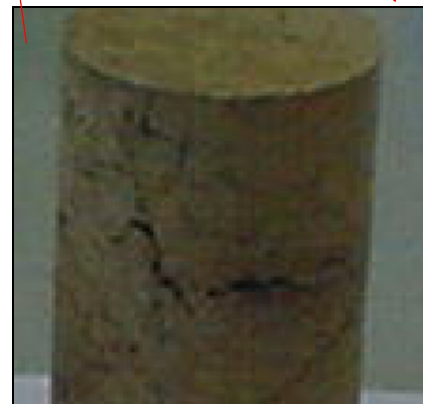
برای بازسازی لغزش اولیه، پارامترهای مقاومتی اوج مصالح درگیر در سطح لغزش اعمال می‌گردد که از آزمایش برش مستقیم به‌دست می‌آید. به‌دلیل وجود درزه‌های بسیار ریز، تهیه نمونه دست‌نخورده که بیان‌گر ویژگی‌های توف هوازده باشد و نیز بازسازی<sup>۱</sup> نمونه به‌صورت طبیعی آن امکان‌پذیر نیست از این نمودار و جدول برای تخمین مقاومت برشی توف هوازده استفاده شده است:

تصویر ۱. نمونه اخذ شده برای انجام آزمایش برش مستقیم

- در زمین لغزش فرحزاد که گسیختگی در توف هوازده اتفاق افتاده است به دلیل وجود درزه‌های بسیار ریز در توف، تهیه نمونه (بیان‌گر مشخصات توف در محل) برای آزمایش برش و تعیین پارامترهای مقاومتی آن امکان‌پذیر نیست و در صورت بازسازی<sup>۱</sup> نمونه، مقاومت‌های بسیار بالا نشان داده که معتبر نیست. لذا تحلیل برگشتی ابزاری مفید برای تعیین مقاومت توف هوازده موجود در سطح گسیختگی است.

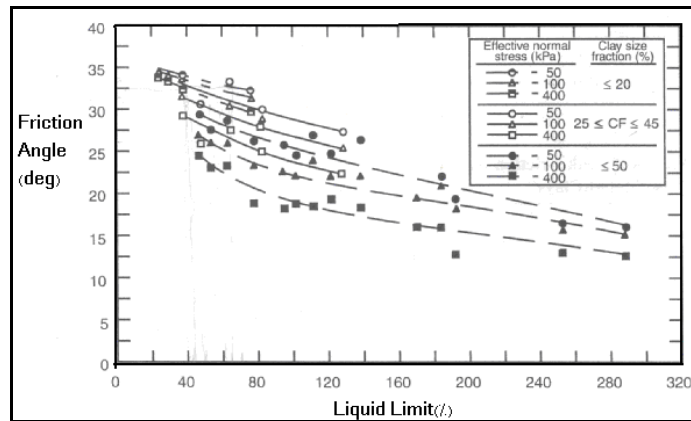
با استفاده از نموداری که استراک، اید<sup>۲</sup> (۱۹۹۷) ارائه کرده‌اند، از انطباق بین حد روانی، درصد ریزدانه، تنش مؤثر و زاویه اصطکاک، زاویه اصطکاک برای هر لایه به‌دست می‌آید [۵].

نمودار ۲. انطباق بین حد روانی، درصد ریزدانه، تنش موثر و زاویه اصطکاک داخلی ( Stark, Eid,1997 )  
 از مقایسه مقادیر جدول ۱، مقدار مقاومت چسبندگی  $C$  تخمین زده می‌شود. مقادیر ارائه شده در این جدول، برای خاک‌های چسبنده تا ۱۰٪ متراکم شده است. باید توجه داشت که اگر مقدار تراکم از ۱۰٪ کمتر باشد، مقدار  $\phi$  در همان حد می‌ماند ولی مقدار  $C$  کاهش می‌یابد. به‌طور مثال برای  $RC=90\%$  مقدار  $C$  در حد نصف مقدار ارائه شده در جدول است. به‌طور تقریبی برای توف هوازده در سطح لغزش مقدار  $C=5\text{KN/m}^2$  در نظر گرفته شده است.

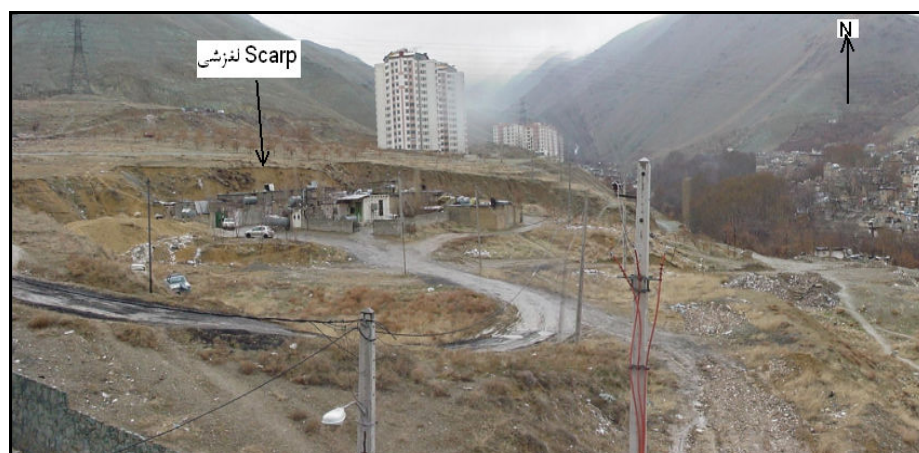
عکس ۱. زمین لغزش شمال کوی کارکنان مجلس

- عامل فعالیت مجدد این لغزش طی سال‌های اخیر، سربار شدن خاک دستی، ایجاد ساختمان‌های زاغه‌نشین روی توده لغزشی و زیرشویی دره فرحزاد در محدوده لغزشی و... است. تخلیه فاضلاب ساختمان‌های واقع بر توده لغزشی و نفوذ آب‌های سطحی ناشی از بارندگی که زهکش سطحی برای هدایت آن‌ها وجود ندارد نیز موجب تشدید این موضوع گردیده است.

- اولین گام برای پیش‌گیری از حرکت توده و آسیب‌های بیش‌تر، تخلیه و تخریب ساختمان‌های زاغه‌نشین و انتقال آوار حاصل از آن‌هاست. برای جلوگیری از ورود آب از بالادست توده لغزشی به سطح لغزش، اجرای زمکشی در بالادست توده نیز الزامی است.

- اجرای شمع برای پایداری این لغزش، از نظر اقتصادی مقرون به صرفه نیست و از طرفی به دلیل فعال بودن این توده و امکان ایجاد سطح لغزش جدید در تراز بالاتر، امکان گسیختگی و واژگونی شمع‌ها وجود دارد. بنا بر این ساخت تونل انتقال آب و خاکریزی دره در طول محدوده لغزشی با هدف پایداری کردن دو دیواره شرقی و غربی دره فرحزاد، طرحی اقتصادی با ضریب اطمینان زیاد است.
