## نقش ساختارهای زمین‌ساختی و گامه‌های تنش برجا بر ناپایداری دیواره شمالی معدن چاه سوار آغا

\*سهند تدبیری، محمود الماسیان، محسن پورکرمانی؛  
دانشگاه آزاد اسلامی واحد تهران شمال

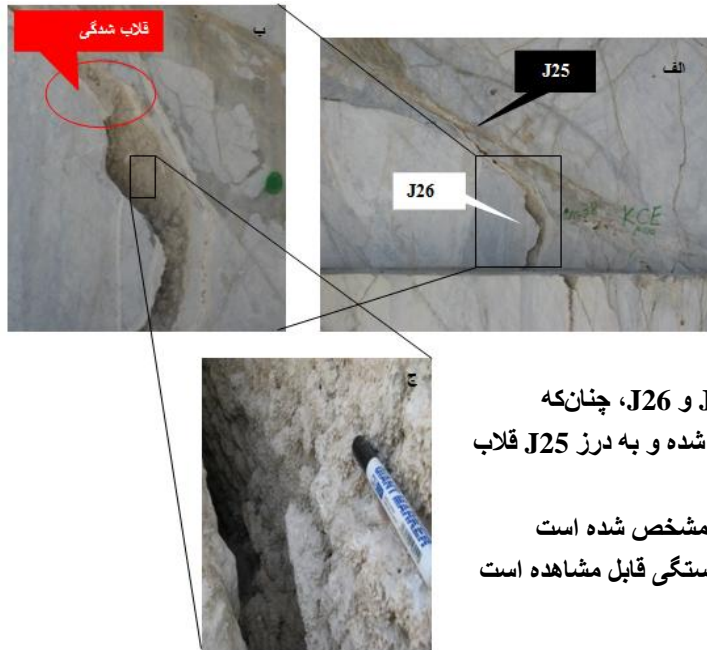
**شکستگی J26:** این درز در ایستگاه M-38 برداشت شد. این شکستگی با ابعاد بسیار بزرگ، چیزی در حدود ۳۰ سانتی‌متر باز شدگی نشان می‌دهد. این شکستگی یک شکستگی قدیمی است که قبلاً تشکیل شده و با

ژئود آراگونیت پر شده است. در حال حاضر، این شکستگی در اثر تنش‌های برجا در منطقه، مجدداً فعال شده است

و در حال باز شدن است. این درز تداوم بسیار بالایی داشته (در حدود ۲۰ سانتی‌متر)، از پله پایینی آغاز شده و در پله بالایی به درز J25 که از درزه‌های شاخص سیستم درز ۲ است، قلاب می‌شود (شکل ۱۳ الف و ب و ج).

شکل ۱۳. الف) نمایی دور از دو درز J25 و J26، چنان‌که مشخص است درز J26 از پله پایینی آغاز شده و به درز J25 قلاب می‌شود (دید به سمت شمال خاور)  
 ب) ساختار قلاب شدگی با حلقه قرمز رنگ مشخص شده است  
 ج) پرشدگی قدیمی آراگونیت در دیواره شکستگی قابل مشاهده است

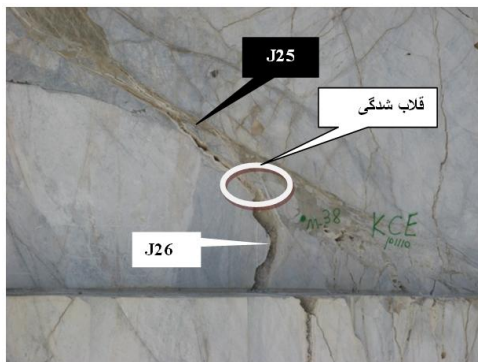
**شکستگی J25:** در ایستگاه M-38 یک شکستگی بسیار بزرگی وجود دارد که در برخی از نقاط آن، بازشدگی دیده می‌شود. در داخل درزه، جنس مواد پرکننده از ژئود کلسیت است. در مورد این درزه قدری در بخش معرفی درز J26 اشاره شد. این درز، درزه‌ای قدیمی است. همراه با پرشدگی و سیمان‌شدگی، البته در برخی نقاط به‌صورت موضعی در حدود ۱۰ تا ۱۲ سانتی‌متر بازشدگی نشان می‌دهد. این درز تداوم نسبتاً زیادی هم داشته و در بخش چشمگیری از پله بالایی ایستگاه M-38 دیده می‌شود و در نهایت درز J26 با ایجاد ساختار قلاب‌شدگی به آن خاتمه می‌یابد (شکل ۱۷).

شکل ۱۷. نمایی از دو درز J25 و J26 و ساختار قلاب‌شدگی (دید به سمت شمال خاور)

۲. نیروی کشش موضعی، مشاهدات صحرایی نشان از خزش و جابه‌جایی توده سنگ در راستای مه درزه با مشخصات شیب و جهت شیب N062/50 در امتداد N152 دارد (درز J21 به این مه درزه قلاب شده است) به گونه‌ای که بردار جابه‌جایی آن سبب ایجاد کشش در منطقه در امتداد N90-270 خواهد بود. بازشدگی و فعال شدگی سیستم درز ۱ و شکستگی‌های با شیب ۹۰ درجه، پاسخی به این بردار تنش است (شکل ۱۷).

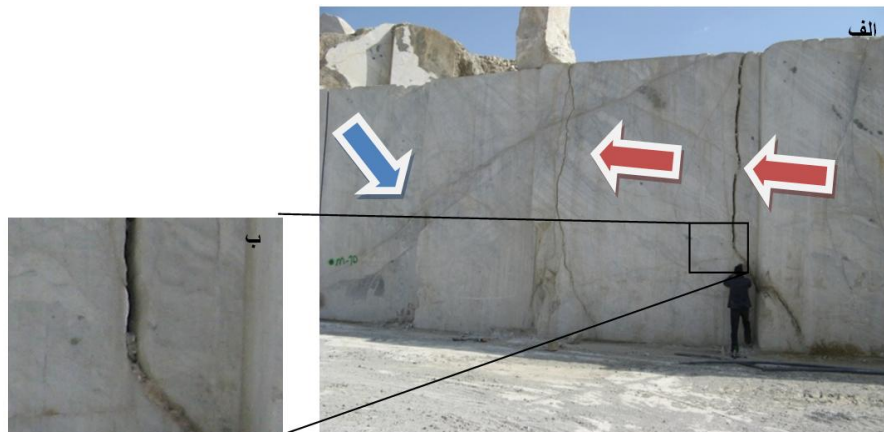
از جوان‌تر بودن این درزه‌ها بود. از طرفی، برخی از این درزه‌ها دارای یک و یا گاهی تا دو نسل پرشدگی بودند، ولی در حال حاضر، در حال بازشدن هستند. این مسئله حاکی از آن است که این درزه‌ها قدیمی هستند، ولی در اثر نیرویی کششی دوباره فعال شده‌اند و در حال بازشدن هستند. میزان بازشدگی این درزه‌ها نیز بسیار چشمگیر است که در برخی موارد حتی تا بیش از ۳۰ سانتی‌متر بازشدگی نشان می‌دهند. مسئله دیگر این است که اغلب این درزه‌ها دارای شیب ۹۰ درجه‌اند (شکل ۱۹ الف).

شکل ۱۹. الف) نمایی از سیستم درز ۲ (پیکان آبی) و سیستم درز ۱ (پیکان قرمز) درزه‌های با شیب ۹۰ درجه و در حال باز شدن در تصویر مشخص‌اند و با درزه‌های پایینی خود ساختار قلاب شدگی نشان می‌دهند (دید به سمت جنوب باختر) (ب) نمایی نزدیک از ساختار قلاب شدگی

این حجم زیاد و چشمگیر از این انباشته‌ها در تراز بالای ارتفاعی در دیواره شمالی سبب ایجاد تنش عمودی حاصل از وزن توده‌های افیولیتی، سنگ چینی و توده سنگ‌های انباشته شده می‌گردد و سبب اعمال تنش به تراز پایینی می‌گردد. این تنش بر روی صفحه شکستگی با مشخصات N152/50NE به صورت برشی عمل کرده و سبب حرکت توده در امتداد N152 می‌شود که وجود آب بر روی صفحه آن امر را تسهیل و تسریع می‌کند. از سوی دیگر تنش‌های فشاری از فشارش که در بخش تحلیل تنش به آن پرداخته شد در حال کشش توده سنگ در راستای N250 است. اما از آن جایی که تنش کششی‌های کوچکتر از تنش ناشی از وزن مصالح رویی است تأثیری در راستای خزش توده سنگ در راستای N152 نمی‌گذارد. حرکت توده سنگ در راستای N152 در سمت خاور کارگاه در تراز ارتفاعی ۱۸۷۷ باعث شده تا در باختر کارگاه تنش کششی با روند خاوری- باختری ایجاد گردد. تنش کششی حاصل شده، سبب شکستگی و باز شدگی درزه‌های با شیب ۹۰ درجه می‌شود. این روند خاوری- باختری کشش از طرفی سبب باز شدن درزه‌های قدیمی با شیب ۹۰ درجه می‌شود از طرفی دیگر سبب ایجاد شکستگی‌های جوان با شیب ۹۰ درجه شده که در حال حاضر در حال تشکیل در منطقه هستند و در برخورد با درزه‌های قدیمی قلاب می‌شوند (شکل ۱۹).

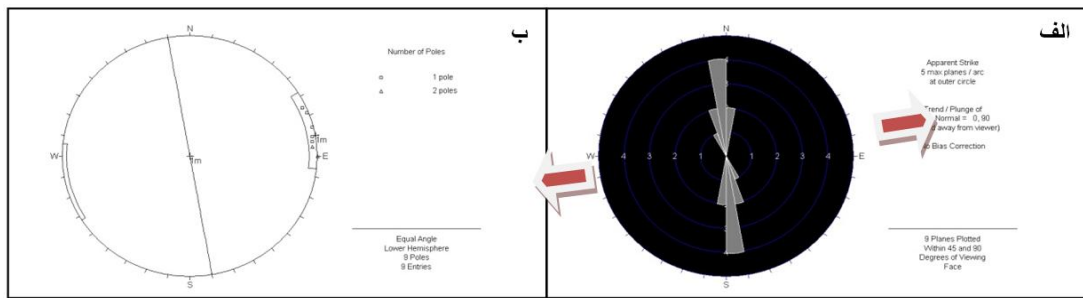
با رسم صفحه میانگین امتداد این دسته درزه‌ها (شکل ۲۰ الف) و جهت بازشدگی آن‌ها (پیکان قرمز)، مشخص می‌شود که یک نیروی کششی در راستای N260-270 یعنی راستای جنوب باختر- شمال خاور تا خاوری-باختری بر این دسته درزه‌ها وارد می‌شود (پیکان قرمز شکل ۲۰ الف). سبب بازشدن شکستگی‌های بزرگ با شیب ۹۰ درجه شده است. فراوانی بالای این شکستگی‌ها و میزان بازشدگی زیاد آن‌ها تأثیر به‌سزایی در ناپایداری دیواره‌ها دارد.

شکل ۲۰. الف) تصویر صفحه‌ی میانگین امتداد دسته درزه‌های با شیب ۹۰ درجه در نرم افزار DIPS 5.1  
 ب) نمودار گل سرخی دسته درزه‌های با شیب ۹۰ درجه در نرم افزار DIPS 5.1

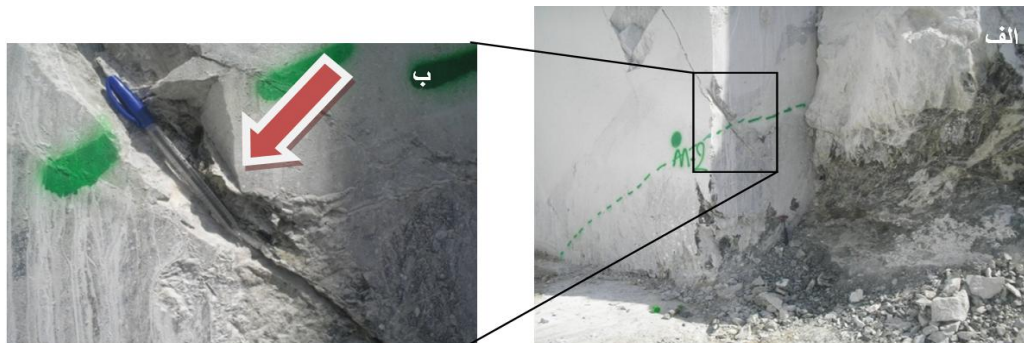
از سوی دیگر با پژوهش‌های میدانی مشخص شد، فراوانی این شکستگی‌ها در بخش باختری کارگاه به مراتب بیش‌تر از بخش خاوری آن است. همچنین میزان باز شدگی این شکستگی‌ها از باختر به خاور کارگاه کاهش می‌یابد. همچنین با انجام پژوهش‌های صحرایی مشخص شد در راستای برخی درزه‌های سیستم درز ۲ در منطقه حرکت وجود داشت، چنان‌که در راستای صفحه‌ی برخی درزه‌های سیستم درز ۲ دیواره سمت راست کمی به سمت جلو حرکت کرده بود (شکل ۲۱ ب). در جریان پژوهش‌های صحرایی مشخص شد، یک درزه در ایستگاه M-2 در پایین‌ترین تراز کارگاه استخراجی (۱۸۷۷) دارای جابه‌جایی بوده است. امتداد حرکت N152 اندازه‌گیری شد و این درز با مشخصات شیب و جهت شیب N062/50 دارای جابه‌جایی راست‌گرد است. بررسی‌ها نشان داد که در زمان برداشت ۱۳/۴/۱۳۸۹، مقدار جابه‌جایی حدود ۱ سانتی‌متر و بازشدگی حدود ۲/۵ سانتی‌متر اندازه‌گیری شده است و بر اثر جابه‌جایی کانی‌های پر کننده آن، برشی شده و از داخل درزه به بیرون انتقال یافته‌اند.

شکل ۲۱. الف) نمایی از درز  $J=N062/50$  در ایستگاه M-2 درزه کمی جابه‌جایی راست‌گرد دارد (دید به سمت شمال خاور)  
 ب) در این نما جابه‌جایی راست‌گرد درزه در محل پیکان قرمز مشخص است

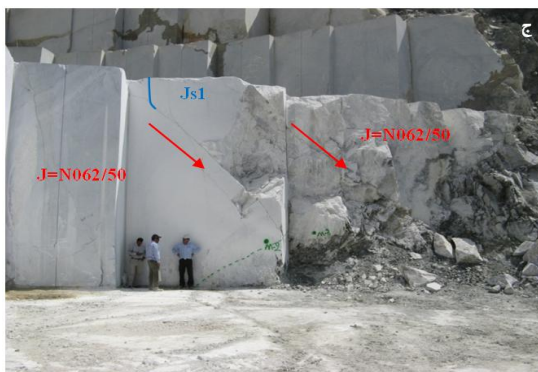
شکل ۲۱. ج) نمایی از دسته درز با مشخصات شیب و جهت شیب N062/50 و سیستم درز JS1 که در محل برخورد با آن قلاب شده است (دید به سمت شمال خاور)

توده سنگ در راستای دسته درز با مشخصات N062/50 در راستای امتداد N150 به سمت پایین حرکت می‌کند (شکل ۲۱ ج). در تراز ۱۸۸۵ بر روی سطح درزه J15 تراوش آب مشاهده می‌شود و مقدار دبی خروجی آب بسیار اندک است و در پای پله به صورت یک حوضچه کوچک آب تجمع کرده است (شکل ۱۶). بررسی‌های میدانی مشخص کرد، ۳ محدوده دیگر در راستای جهت شیب این درزه دارای خروجی و تجمع آب در پای پله‌ها است.

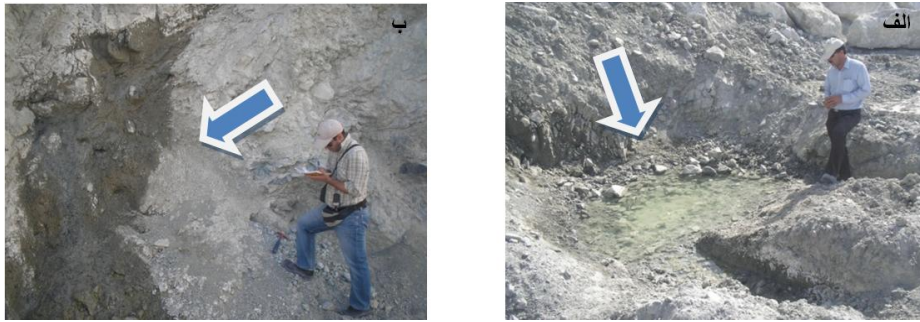
شکل ۲۲. الف) خروج آب در راستای صفحه درز J=N062/50 (دید به سمت شمال خاور)  
ب) خروج آب از درون افیولیت‌ها

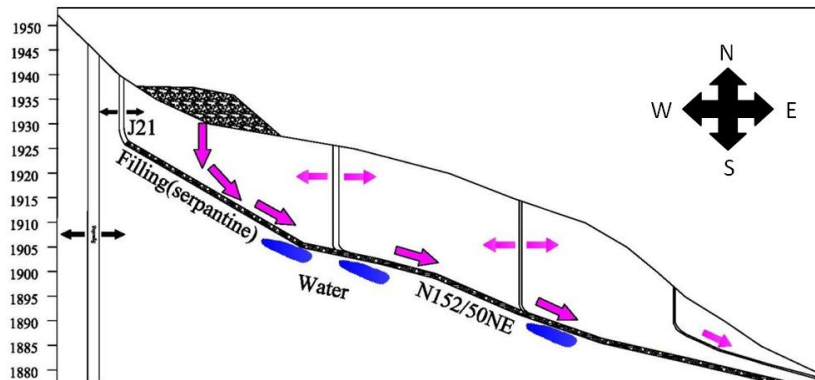
شکل ۲۳. ب) نیم‌رخ طراحی شده از نمای تصویر بالا توسط نرم‌افزار AUTO CAD 2011

پیکان‌های صورتی جهت خزش توده سنگ را در اثر وزن آوارهای بالایی در راستای N150 و همچنین راستای اعمال کشش بر درزه‌های با شیب ۹۰ درجه را مشخص می‌کند. (شکل ۲۳ ب).
