نقش ساختارهای زمین‌ساختی و گامه‌های تنش برجا بر ناپایداری دیواره شمالی معدن چاه سوار آغا

*سهند تدبیری، محمود الماسیان، محسن پورکرمانی؛
دانشگاه آزاد اسلامی واحد تهران شمال

چکیده

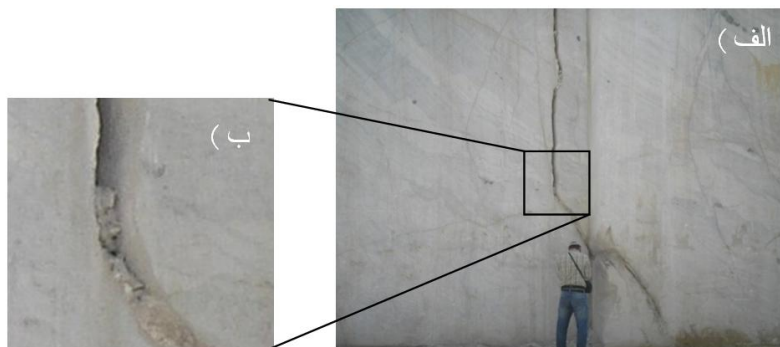
شکستگی J7: این درز در ایستگاه M-11 برداشت شد، این شکستگی، درزه‌ای با حدود ۶ سانتی‌متر بازشدگی و فاقد ماده پرکننده است.

شکل ۶. الف) تصویر درز J7 که با درز پایینی خود ساختار قلاب‌شدگی را نشان می‌دهد. این ساختار داخل محدوده مستطیلی و با پیکان قرمز رنگ مشخص شده است (دید به سمت جنوب باختر)
ب) نمای نزدیک از ساختار قلاب‌شدگی

چنان‌که در تصویر مشخص است (شکل ۶)، درز پایینی با مشخصه شیب و جهت شیب N280/55 دارای پرشدگی رس است و در اکثر نقاط پرشدگی خود را به‌خوبی حفظ کرده است. چنان‌که در تصویر هم مشخص است (شکل ۶ الف و ب) درز J7 با درز پایینی خود ساختار قلاب‌شدگی را نشان می‌دهد. این ساختار در بحث تحلیل تقاطع درزه‌ها و تحلیل روابط بین آن‌ها، از اهمیت بسیار زیادی برخوردار است. بدین‌ترتیب که اگر دو درز غیرموازی، به‌طور هم‌زمان تشکیل شوند، یک‌دیگر را قطع خواهند کرد و ممکن است در طول خط تقاطع، هیچ تظاهری از تأثیر متقابل درزه‌ها وجود نداشته باشد [۱۰].

اگر یک درز قبل از دیگری تشکیل شود، درز اول یک سطح آزاد است و تنش برشی را منتقل نمی‌کند، از این‌رو میدان تنش منطقه‌ای به‌طور محلی در مجاورت درز متغیر می‌شود، به‌طوری که تنش‌های اصلی موازی یا عمود بر سطح درز قرار می‌گیرند. همچنان که درز دوم رشد می‌کند و به درز اول می‌رسد خمیده می‌شود و درز دوم در درز اول خاتمه می‌یابد (شکل ۶ ب)، خمیدگی درز دوم قلاب نامیده می‌شود و به محل تلاقی آن‌ها،

تقاطع J یا T اطلاق می‌گردد، در جایی که چنین تقاطع‌هایی مشاهده شود، همیشه درزی که خمیده می‌شود یا به درز دیگر ختم می‌شود، درز جوان‌تر است [۱۰].

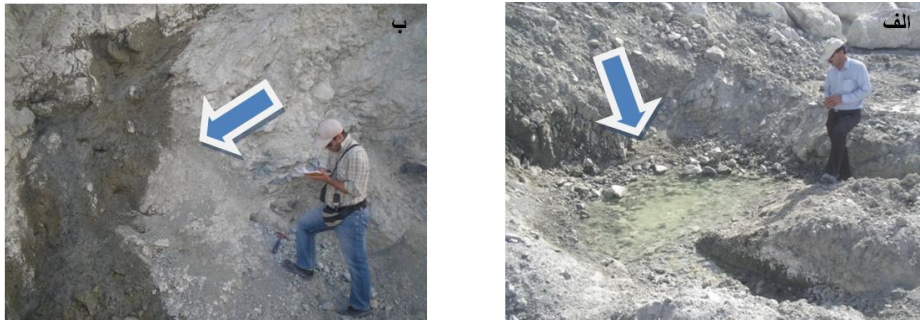
شکل ۲۲. الف) خروج آب در راستای صفحه درز J=N062/50 (دید به سمت شمال خاور)
ب) خروج آب از درون افیولیت‌ها
