Analysis of slope instability mechanism due to unusual rainfall: a case study of talubin village landslides (north of Meyami)

Tahereh Danialnezad¹, Aliakbar Momeni^{2✉}

Article type:
Research Article

Following an unusual period of rainfall period at the end of the previous winter, several landslides occurred in Tolubin village in early spring 2019. These landslides resulted in the destruction of 12 houses as well as causing damage to roads and gas transmission lines. This research was therefore conducted to investigate the mechanism of these landslides. The study was comprised four main phases: a literature review, field investigations, laboratory studies, and a slope stability assessment using Slide 6.20 software. During the field surveys, landslide-prone profiles were identified, and both disturbed and undisturbed samples were collected. The disturbed samples were used for laboratory tests, including determining the grain size distribution, calculating the Atterberg limits, performing calcimetry, conducting X-ray diffraction (XRD) analysis, and carrying out scanning electron microscopy (SEM) analysis. Additionally, 27 undisturbed samples were prepared for direct shear tests un

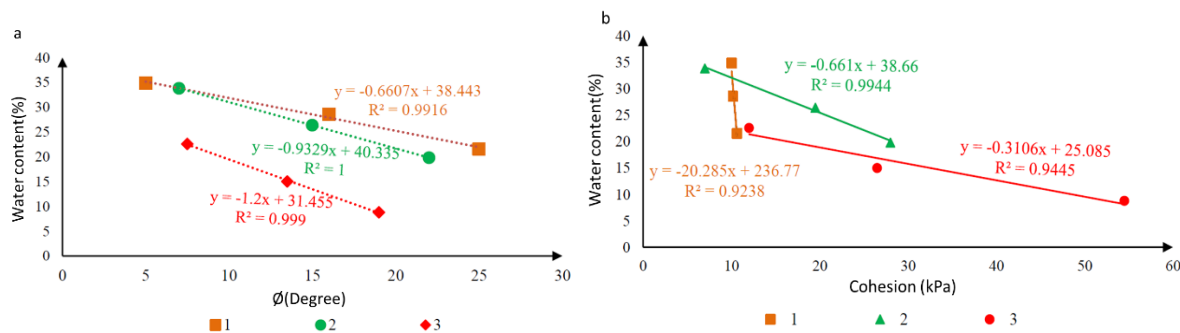
and shear strength parameters - as water content increases, both the internal friction angle and cohesion exhibit significant reduction. Quantitatively, the tests revealed: when moisture content rises, the internal friction angle decreases by 80% in agricultural soil, 68% in weathered marl, and 60% in intact marl, while cohesion shows reductions of 75%, 78%, and 85% respectively for these three material types. This pronounced degradation of shear strength parameters with increasing saturation directly correlates with the observed landslide occurrences during wet periods, particularly highlighting the vulnerability of agricultural topsoil which experiences the most dramatic strength reduction (80% decrease in ϕ). The weathered marl shows intermediate sensitivity to hydration (68% ϕ reduction), while the intact marl bedrock maintains relatively better performance (60% ϕ reduction), though still with substantial cohesion loss (85%).

شکل ۷. تأثیر افزایش درصد رطوبت در کاهش (a) زاویه اصطکاک داخلی و (b) چسبندگی در پروفیل‌های مورد مطالعه
 Fig. 7. The effect of increasing moisture percentage on the reduction of a: internal friction angle and b: cohesion in the studied profiles

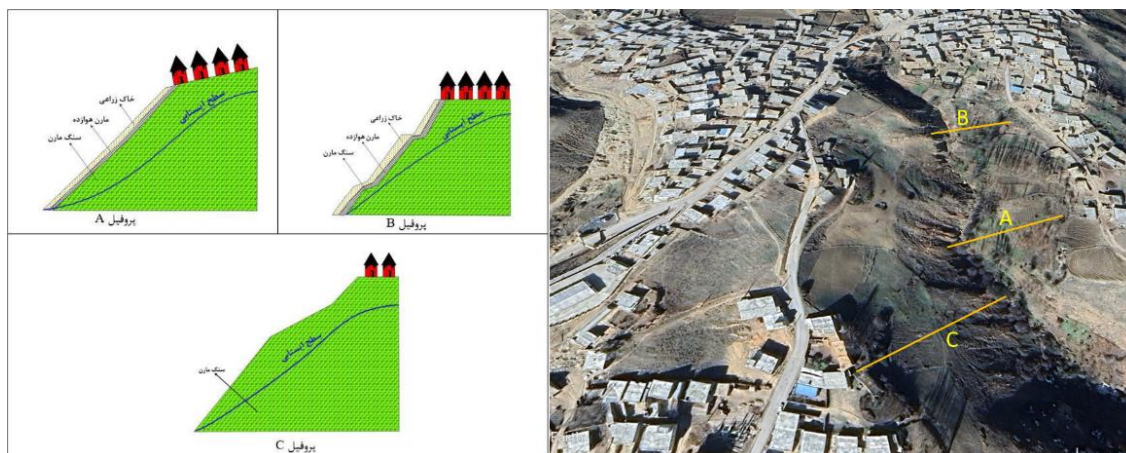
در شکل (۸)، نیمرخ زمین‌شناسی مرتبط با پروفیل‌های مورد مطالعه آورده شده است. مقادیر ضریب اطمینان هر پروفیل در هر دو حالت استاتیکی و شبه استاتیکی در جدول (۳)

شکل ۸. موقعیت جغرافیایی، وضعیت هندسی و مقاطع زمین شناسی پروفیل های مورد مطالعه
 Fig. 8. Geographic location, geometric setting, and geological cross-sections of the studied profiles.
