Assessment of alkali-silica reaction (ASR) in active aggregates using concrete petrography and the dri index

بررسی واکنش قلیایی-سیلیسی سنگدانه های فعال با استفاده از پتروگرافی بتن و شاخص DRI

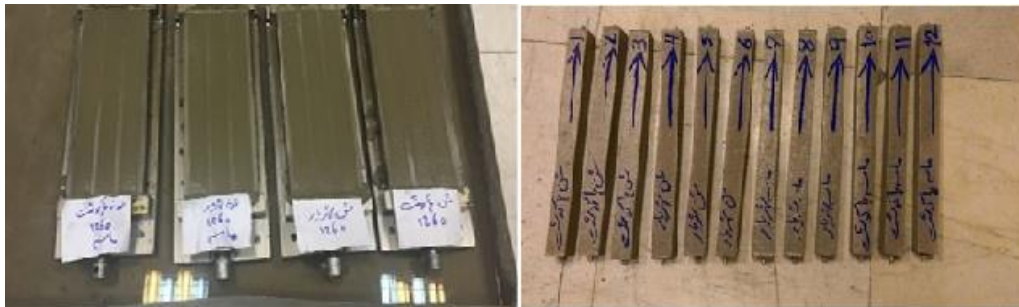
شکل ۴. نمونه های میله ملات تسریع شده (ASTM C 1260)
Fig. 4. Accelerated mortar bar specimens (ASTM C 1260)

سخت شدند و ۲۴ ساعت عمل‌آوری میله‌های ملات، اندازه‌گیری اولیه طول انجام شد. سپس میله‌های ملات در محلول NaOH غوطه‌ور شده و در دمای ۸۰ درجه سانتی‌گراد قرار داده شدند. طول میله‌های ملات در فواصل زمانی معین به مدت ۲۸ روز برای بررسی انبساط اندازه‌گیری شد.

برای هر نوع سنگدانه، چهار میله ملات تهیه و آزمایش ملات منشوری تسریع‌شده (AMBT) بر اساس استاندارد ASTM C1260-07 برای اندازه‌گیری انبساط میله‌های ملات انجام شد. این آزمایش برای ارزیابی سریع سنگدانه‌های غیر واکنشی (کمتر از ۰/۱٪ انبساط) و سنگدانه‌های واکنشی (بیشتر از ۰/۱٪ انبساط) طراحی شده است. پس از ۲۴ ساعت که نمونه‌ها
