بررسی مکانیسم سقوط سنگ و تهیه نقشه محدوده خطر و ارائه راهکارهای لازم در روستای یدک (شمال استان خراسان رضوی)

صفورا زمانی،* محمد غفوری، غلامرضا لشکری پور،
ناصر حافظی مقدس: دانشگاه فردوسی مشهد، گروه زمین‌شناسی

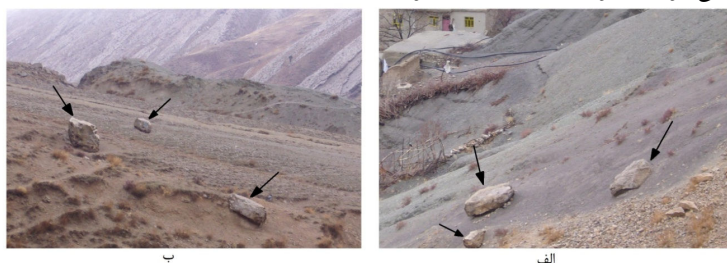
شکل ۴. توقف تعدادی از بلوک‌های سقوط کرده بر روی شیل (الف) و واریزه (ب)

بیش‌تر توده سنگ نیز شده است. مجموعه این فرآیندها باعث شده که بلوک‌ها از توده سنگی جدا شده که آثار آن به صورت بلوک‌هایی با ابعاد چندین مترمکعب بر روی سطح دامنه است. زمین‌لرزه نیز ممکن است باعث افزایش ناپایداری بلوک‌های سنگی در منطقه شود. حرکت بلوک‌هایی با حجم و جرم زیاد در پای دامنه نیاز به نیروی بسیار زیادی دارد که این نیروها تنها بر اثر تنش دینامیکی ناشی از عامل زمین‌لرزه ممکن است به وجود آید. شایان ذکر است عمل‌کرد زمین‌لرزه علاوه بر این که موجب ناپایداری بلوک‌های مستعد می‌گردد، زمینه را برای سقوط ثانویه بلوک‌هایی که بر روی سطح دامنه سقوط کرده‌اند نیز فراهم می‌سازد. بسیاری از قطعات سنگی سقوط کرده از بخش آهکی دامنه، در هنگام برخورد با شیل‌های خردشده و یا قسمت‌های پوشیده شده توسط واریزه، به دلیل کاهش شیب و کاهش انرژی از حرکت باز می‌ایستند. وجود تعداد زیادی از این بلوک‌ها بر روی این واریزه‌ها و شیل‌ها گواه بر این امر است (شکل ۴). گسترش ساخت و ساز منازل مسکونی بر روی این دامنه، بدون توجه به خطر سقوط بلوک‌های سنگی، سبب بروز مشکلاتی برای ساکنین این روستا شده است، به طوری که برخی از ساکنین به علت سقوط بلوک‌های سنگی که نمونه آن‌ها در شکل ۵ مشاهده می‌شود، مجبور به تخلیه منازل خود شده‌اند.

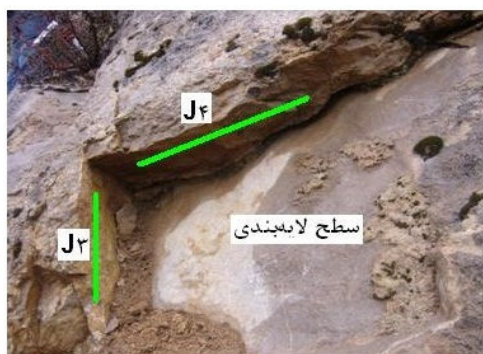
شکل ۸. سیستم درزه‌های J₃، J₄ و لایه‌بندی

دسته درزه J3 در اطراف گسل موجود در دامنه و تحت تأثیر آن و نیروهای کششی ناشی از چین خوردگی لایه‌ها به وجود آمده است. این دسته درزه دارای روند تقریباً شمال‌شرقی - جنوب غربی و با شیب ۷۵ درجه است. دسته درزه مذکور از نوع درزه‌های کششی است، زیرا هنگامی که طبقات در امتداد عمود بر محور چین تحت فشارش قرار گرفته و چین‌ها تشکیل شده‌اند، در امتداد محور چین تحت کشش واقع می‌شوند.

سیستم درزه J4 را می‌توان به‌عنوان درزه‌های رهایی در نظر گرفت که به موازات سطح محوری چین به‌وجود آمده است. این دسته درزه دارای روندی تقریباً موازی با روند لایه‌بندی است و دارای شیب کم (۲۳ درجه) به سمت شمال‌شرق است.
