ارزیابی هوازدگی و فرسایش سنگ‌های آذرآواری مخروطی شکل روستای کندوان

فریده امینی بیرامی، ابراهیم اصغری کلجاهی*؛

دانشگاه تبریز، گروه زمین‌شناسی

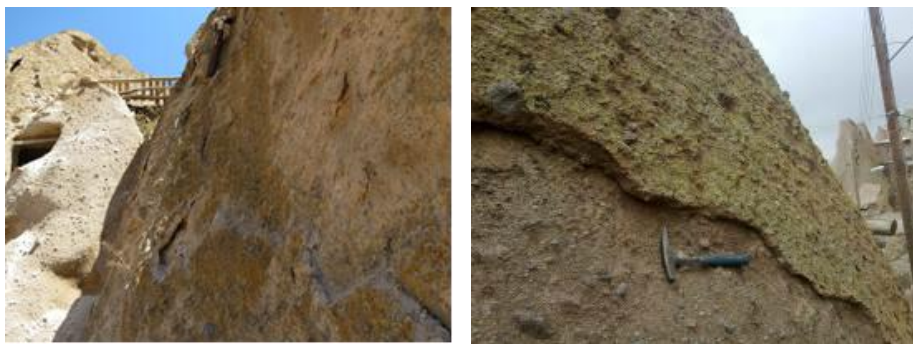
براساس طبقه‌بندی‌های موجود سنگ کندوان چگالی خشک خیلی کم و تخلخل کل خیلی زیاد [۴۷]، حساسیت زیاد در برابر انجماد [۳۷] و دوام ضعیف در برابر هوازدگی و فرسایش دارد و از لحاظ سختی از گروه سنگ‌های نیمه‌هوازده تا خیلی هوازده محسوب می‌شود [۴۸]. مقاومت فشاری تک‌محوری کم این سنگ نیز نشان‌دهنده مقاومت اندک سنگ برای متحمل شدن فشار روباره است. سنگ‌های آذرآواری کندوان به دلیل داشتن ویژگی‌های ذاتی و درونی ضعیف و سست خود در برابر عوامل فرساینده و چرخه‌های ذوب-انجماد و تر-خشک شدن متوالی ناشی از تغییرات آب و هوایی روزانه و فصلی دچار هوازدگی و تخریب شده است که در شکل ۱۳ تخریب سطوح سنگی نشان داده شده است.

شکل ۱۳. هوازدگی و تخریب سطوح مخروط‌های سنگی کندوان
