ارزیابی هوازدگی و فرسایش سنگ‌های آذرآواری مخروطی شکل روستای کندوان

چکیده

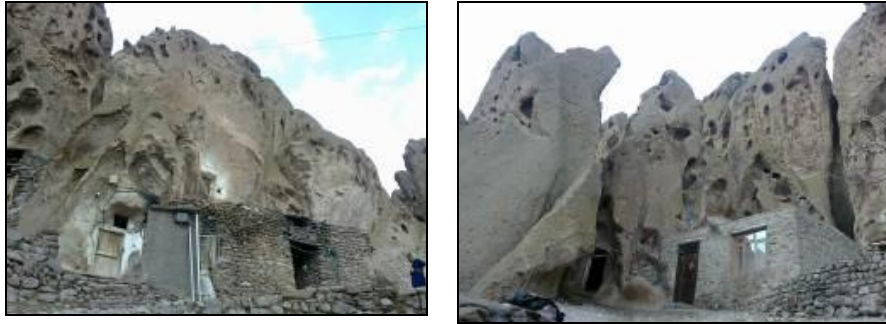
از مهم‌ترین عوامل فرساینده سنگ‌های کندوان می‌توان به بارش باران و برف، جاری شدن آب‌های بارندگی و سطحی در سطح و در امتداد درز و شکاف سنگ‌ها و جهت و شدت وزش باد غالب در منطقه اشاره کرد. چنان‌که در شکل ۵ نشان داده شده است، وزش باد-جهت باد غالب (NE - SW) عمود بر سطح سنگ‌ها است- و برخورد آن به سطح سنگ باعث فرسایش و ایجاد اشکال حفره‌ای (تافونی^۳) یا لانه کبوتری در سطح آن‌ها شده است.

شکل ۵. نمایی از تافونی‌های ایجاد شده در سطح سنگ‌های کندوان

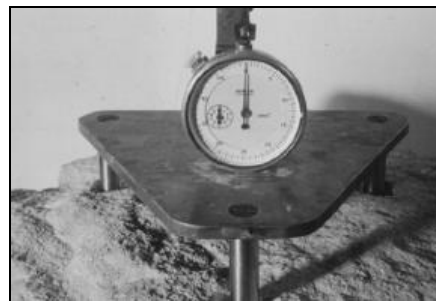
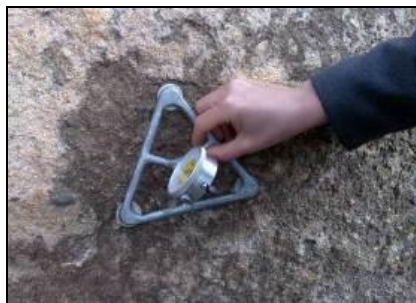
و ماسه سنگ [۲۵] نیز استفاده شده است. چنان‌که در شکل ۹ الف ملاحظه می‌شود این ابزار از سه پایه‌ای به شکل مثلث متوازی الاضلاع و یک گیج^۲ اندازه‌گیری در مرکز آن تشکیل شده است. ابزار روی سه میخ که روی سنگ ثابت شده‌اند، قرار می‌گیرد و عدد نشان داده شده طی بازه زمانی مشخص با گیج، ارتفاع میخ و میزان فرسایش سنگ کف در آن بازه را نشان می‌دهد [۲۶]. از این ابزار برای اندازه‌گیری میزان فرسایش با دوره‌های زمانی متفاوت ماهانه تا سالیانه [۲۷] استفاده شده و مقایسه نتایج به دست آمده نشان می‌دهد که تفاوت معنی‌داری بین میزان فرسایش کوتاه‌مدت با بلندمدت وجود ندارد [۲۸]. برای اندازه‌گیری میزان فرسایش توده سنگ کندوان، نمونه مشابه این ابزار ساخته شده و در ۱۵ نقطه در سطح سنگ‌ها با شرایط متفاوتی که در جدول ۱ ذکر شده است، میزان فرسایش با دقت صدم میلی‌متر و طی ۹ ماه اندازه‌گیری شده است (شکل ۹ ب).

شکل ۹. الف) تصویری از ابزار ریزفرسایش سنج [۲۶].

ب) تصویری از اندازه‌گیری فرسایش سطوح سنگی کندوان با ریزفرسایش سنج

مقادیر اندازه‌گیری شده در جدول ۱ نشان می‌دهد که به‌طور متوسط سطوح سنگی ماهانه ۰/۲ میلی‌متر فرسایش می‌یابند. البته سطوحی از سنگ که گلسنگ‌ها بر روی آن‌ها رشد کرده‌اند، کم‌تر در معرض فرسایش قرار گرفته‌اند و گلسنگ تا حدودی به‌عنوان پوشش برای سنگ عمل کرده است. همچنین سطوحی که رو به آفتاب هستند نسبت به قسمت‌های پشت به آفتاب، به‌علت تداوم چرخه‌های تر-خشک و ذوب-انجماد و قرارگیری در معرض باد بیش‌تر دچار هوازدگی و فرسایش شده‌اند. بنا بر این در حالت کلی قسمت‌هایی از سنگ‌ها که

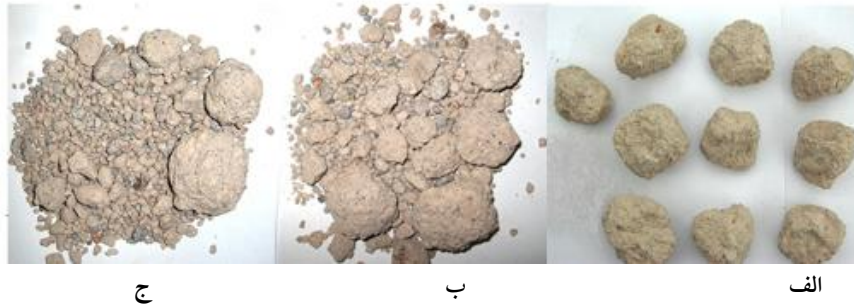
دوام مرحله اول ۴۱ و شاخص دوام دوم برابر با ۷۲ درصد را دارد. در شکل ۱۱ تغییر شکل نمونه‌ها حین این آزمایش نشان داده شده است. طبق طبقه‌بندی‌های گمبل (۱۹۷۱) و فرانکلین و چاندر (۱۹۷۲) سنگ کندوان دوام ضعیفی در برابر وارفتگی دارد [۴۳]، [۴۴].

شکل ۱۱. تغییرات نمونه‌ها در آزمایش وارفتگی، الف) قبل از انجام آزمایش، ب) بعد از مرحله اول، ج) مرحله دوم

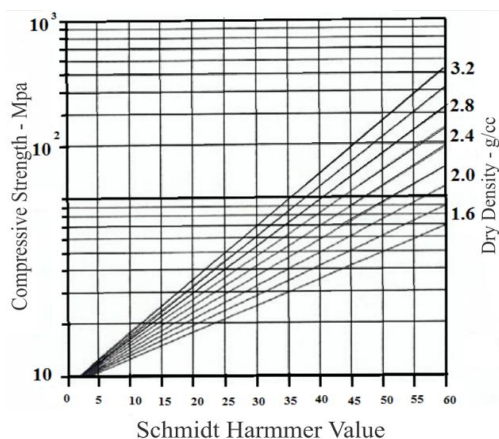
سختی از مفاهیم رایجی است که برای توصیف رفتار سنگ‌ها به کار می‌رود. سختی تابعی از عوامل ذاتی متفاوتی مانند نوع کانی، ابعاد دانه‌ها، چسبندگی مرزی کانی‌ها، مقاومت و رفتار الاستیک و پلاستیک سنگ است. در بین روش‌های موجود برای تعیین سختی سنگ، روش استفاده از چکش اشمیت به دلیل سادگی و در دسترس بودن یکی از متداول‌ترین روش‌ها است. انجمن بین‌المللی مکانیک سنگ این روش را به صورت استاندارد در آورده است. عدد چکش اشمیت در سنگ‌هایی که هوازدگی شدیدتری دارند کم‌تر است [۴۵]. دیور و میلر^۱ (۱۹۶۵) در بررسی‌هایی که برای طبقه‌بندی سنگ‌ها انجام داده‌اند، رابطه‌ای بین مقدار عدد سختی اشمیت با مقاومت فشاری تک‌محوری سنگ را ارائه کردند که نمودار آن در شکل ۱۲ مشاهده می‌شود [۳۰].

شکل ۱۲. رابطه بین مقادیر عددی چکش اشمیت و مقاومت فشاری تک‌محوره به‌عنوان تابعی از چگالی خشک (دیر و میلر، ۱۹۶۵ نقل از فهیمی فر و سروش، ۱۳۸۰)

سختی اشمیت در بیش از ۲۰ نقطه روی سطوح سنگ‌های آذرآواری کندوان طبق استاندارد ASTM D 5873 اندازه‌گیری شده است [۴۶]. مقادیر سختی اندازه‌گیری شده با استفاده از چکش اشمیت به طور متوسط ۲۵ MPa و مقاومت فشاری کم‌تر از ۲۰ MPa را نشان می‌دهند.

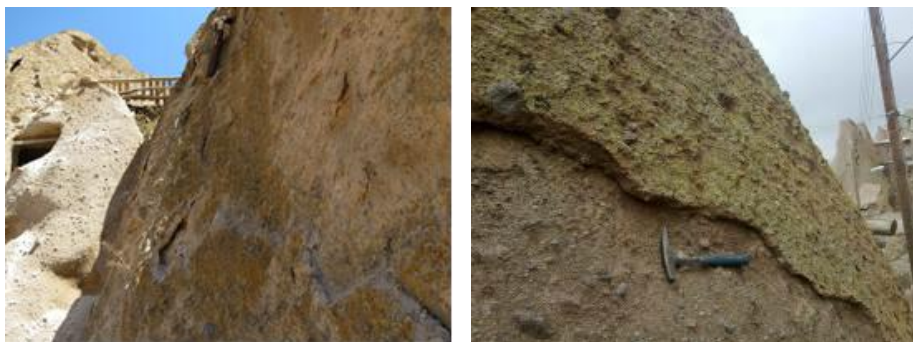
براساس طبقه‌بندی‌های موجود سنگ کندوان چگالی خشک خیلی کم و تخلخل کل خیلی زیاد [۴۷]، حساسیت زیاد در برابر انجماد [۳۷] و دوام ضعیف در برابر هوازدگی و فرسایش دارد و از لحاظ سختی از گروه سنگ‌های نیمه‌هوازده تا خیلی هوازده محسوب می‌شود [۴۸]. مقاومت فشاری تک‌محوری کم این سنگ نیز نشان‌دهنده مقاومت اندک سنگ برای متحمل شدن فشار روباره است. سنگ‌های آذرآواری کندوان به دلیل داشتن ویژگی‌های ذاتی و درونی ضعیف و سست خود در برابر عوامل فرساینده و چرخه‌های ذوب-انجماد و تر-خشک شدن متوالی ناشی از تغییرات آب و هوایی روزانه و فصلی دچار هوازدگی و تخریب شده است که در شکل ۱۳ تخریب سطوح سنگی نشان داده شده است.

شکل ۱۳. هوازدگی و تخریب سطوح مخروط‌های سنگی کندوان

بر اساس بررسی‌ها و اندازه‌گیری‌ها، سطوح سنگی توده سنگ مخروطی شکل دربردارنده خانه‌های روستای کندوان (کران‌ها)، ماهانه ۰/۲ میلی‌متر فرسایش می‌یابند. مهم‌ترین مشخصات زمین‌شناسی مهندسی تأثیرگذار بر روی هوازدگی و فرسایش سنگ‌های روستای کندوان شامل سیستم درز و شکستگی، ویژگی‌های سنگ‌شناسی، فیزیکی و مکانیکی سنگ‌ها هستند. اگر چه شکستگی‌های موجود در سنگ باعث توسعه هوازدگی و فرسایش در امتداد آن‌ها شده و شکل‌های مخروطی را ایجاد کرده است ولی تداوم فرسایش در امتداد آن‌ها باعث تخریب و نابودی آن‌ها نیز می‌شود. جوش خوردگی و جورشدگی ضعیف سنگ، گردشدگی زیاد اجزای تشکیل‌دهنده سنگ از ویژگی‌های سنگ‌شناسی مؤثر روی دوام اندک سنگ‌های آذرآواری کندوان هستند که باعث کاهش مقاومت درونی آن در برابر تنش‌هایی مانند انبساط و انقباض، فشار روباره، فرسایش و غیره شده است. چگالی خشک کم و تخلخل کل زیاد توده سنگ کندوان باعث افزایش ظرفیت جذب آب باران و برف به داخل منافذ سنگ شده است. وجود ضریب اشباع بالای ۰/۸۰، افت وزنی زیاد در اثر ذوب و انجماد، شاخص دوام کم و سختی کم سنگ نشان‌دهنده حساسیت زیاد سنگ به فرایندهای هوازدگی و فرسایش است. درصد جذب زیاد آب به همراه چرخه‌های تر-خشک شدن و ذوب-انجماد متوالی تحت تأثیر تغییرات جوی، باعث متلاشی شدن و ریزش سطح بیرونی آن شده است که با هر ذوب و انجماد، آب به عمق بیش‌تری از سنگ نفوذ کرده و به حجم بیش‌تری از آن آسیب می‌زند. بنا بر این سنگ کندوان به دلیل ویژگی‌های ذاتی خود مستعد هوازدگی و فرسایش است که برای کاهش روند تخریبی آن باید روش‌های کنترل هوازدگی و راه‌های مرمت آن‌ها بررسی شود.
