# ارزیابی هوازدگی و فرسایش سنگ‌های آذرآواری مخروطی شکل روستای کندوان

فریده امینی بیرامی، ابراهیم اصغری کلجاهی\*؛

دانشگاه تبریز، گروه زمین‌شناسی

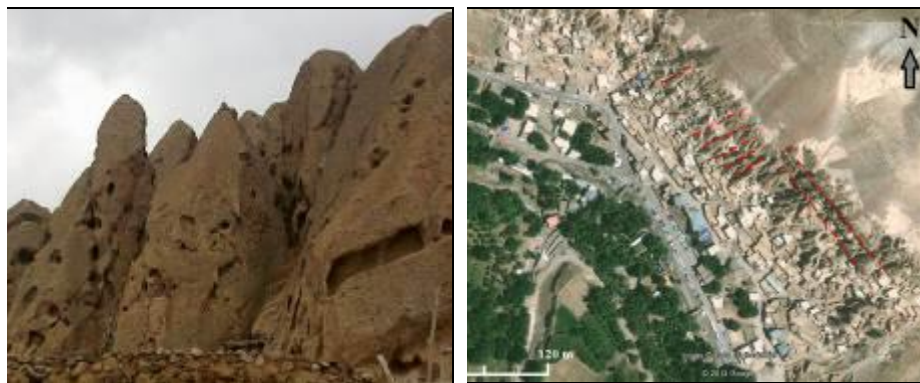
صفحه‌های درز و شکستگی در ابعاد مختلف در یک سنگ به‌عنوان سطوح ضعف عمل کرده و باعث افزایش سطح فرسایشی آن سنگ می‌شوند. با توجه به بررسی‌های انجام شده یک سیستم درز و شکستگی در منطقه وجود دارد که مشخصات آن در شکل ۶ بر روی عکس ماهواره‌ای و بر روی سنگ‌های محل نشان داده شده است.

شکل ۶. عکس ماهواره‌ای روستای کندوان و روند شکستگی‌های اصلی در منطقه (راست) و تصویری از شکستگی‌ها موجود در سنگ (چپ)
