Assessment of alkali-silica reaction (ASR) in active aggregates using concrete petrography and the dri index

Seyyed Mahmoud Fatemi Aghda^{1✉}, Seyyed Sara Mousavi Herati², Mehdi Talkhablou³, Amir Maziar Rais Ghasemi⁴

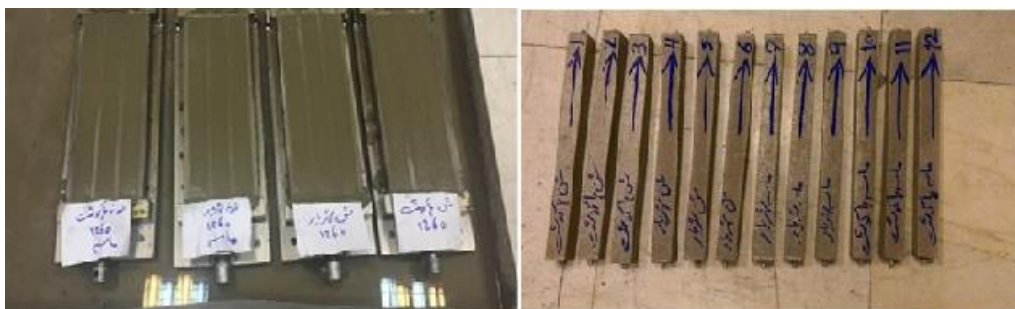
شکل ۴. نمونه های میله ملات تسریع شده (ASTM C 1260)
Fig. 4. Accelerated mortar bar specimens (ASTM C 1260)

برای هر نوع سنگدانه، چهار میله ملات تهیه و آزمایش ملات منشوری تسریع‌شده (AMBT) بر اساس استاندارد ASTM C1260-07 برای اندازه‌گیری انبساط میله‌های ملات انجام شد. این آزمایش برای ارزیابی سریع سنگدانه‌های غیر واکنشی (کمتر از ۰/۱٪ انبساط) و سنگدانه‌های واکنشی (بیشتر از ۰/۱٪ انبساط) طراحی شده است. پس از ۲۴ ساعت که نمونه‌ها
