Assessment of alkali-silica reaction (ASR) in active aggregates using concrete petrography and the dri index

بررسی واکنش قلیایی-سیلیسی سنگدانه های فعال با استفاده از پتروگرافی بتن و شاخص DRI

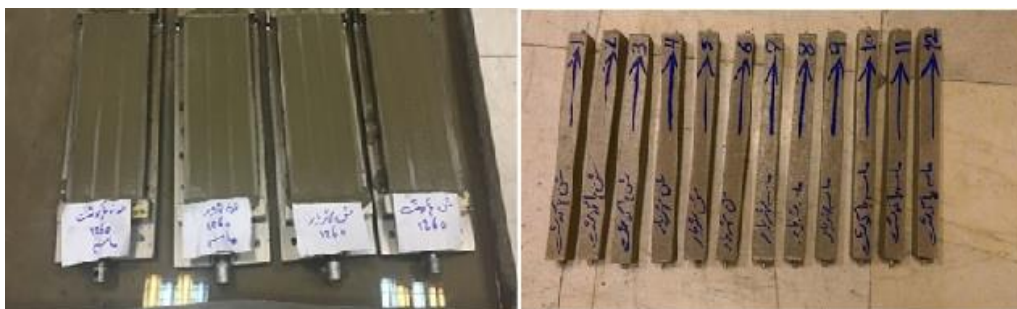
شکل ۴. نمونه های میله ملات تسریع شده (ASTM C 1260)
Fig. 4. Accelerated mortar bar specimens (ASTM C 1260)

برای هر نوع سنگدانه، چهار میله ملات تهیه و آزمایش ملات منشوری تسریع‌شده (AMBT) بر اساس استاندارد ASTM C1260-07 برای اندازه‌گیری انبساط میله‌های ملات انجام شد. این آزمایش برای ارزیابی سریع سنگدانه‌های غیر واکنشی (کمتر از ۰/۱٪ انبساط) و سنگدانه‌های واکنشی (بیشتر از ۰/۱٪ انبساط) طراحی شده است. پس از ۲۴ ساعت که نمونه‌ها
