## Assessment of alkali-silica reaction (ASR) in active aggregates using concrete petrography and the dri index

Seyyed Mahmoud Fatemi Aghda<sup>1✉</sup>, Seyyed Sara Mousavi Herati<sup>2</sup>, Mehdi Talkhablou<sup>3</sup>, Amir Maziar Rais Ghasemi<sup>4</sup>

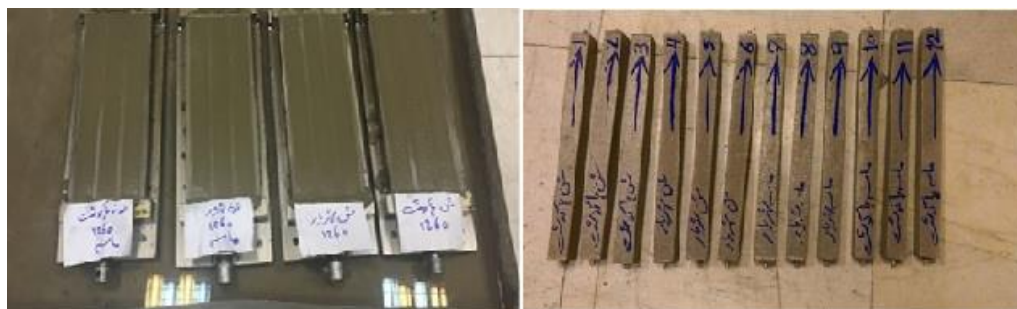
شکل ۴. نمونه های میله ملات تسریع شده (ASTM C 1260)  
Fig. 4. Accelerated mortar bar specimens (ASTM C 1260)

برای هر نوع سنگدانه، چهار میله ملات تهیه و آزمایش ملات منشوری تسریع‌شده (AMBT) بر اساس استاندارد ASTM C1260-07 برای اندازه‌گیری انبساط میله‌های ملات انجام شد. این آزمایش برای ارزیابی سریع سنگدانه‌های غیر واکنشی (کمتر از ۰/۱٪ انبساط) و سنگدانه‌های واکنشی (بیشتر از ۰/۱٪ انبساط) طراحی شده است. پس از ۲۴ ساعت که نمونه‌ها
