Determining land subsidence rate and its relationship with groundwater level decline using satellite data in the Damghan aquifer

Akramalsadat Ghadami¹, Houshang Khairy^{2*}, Ebrahim Rahimi^{3,4}

Research Article

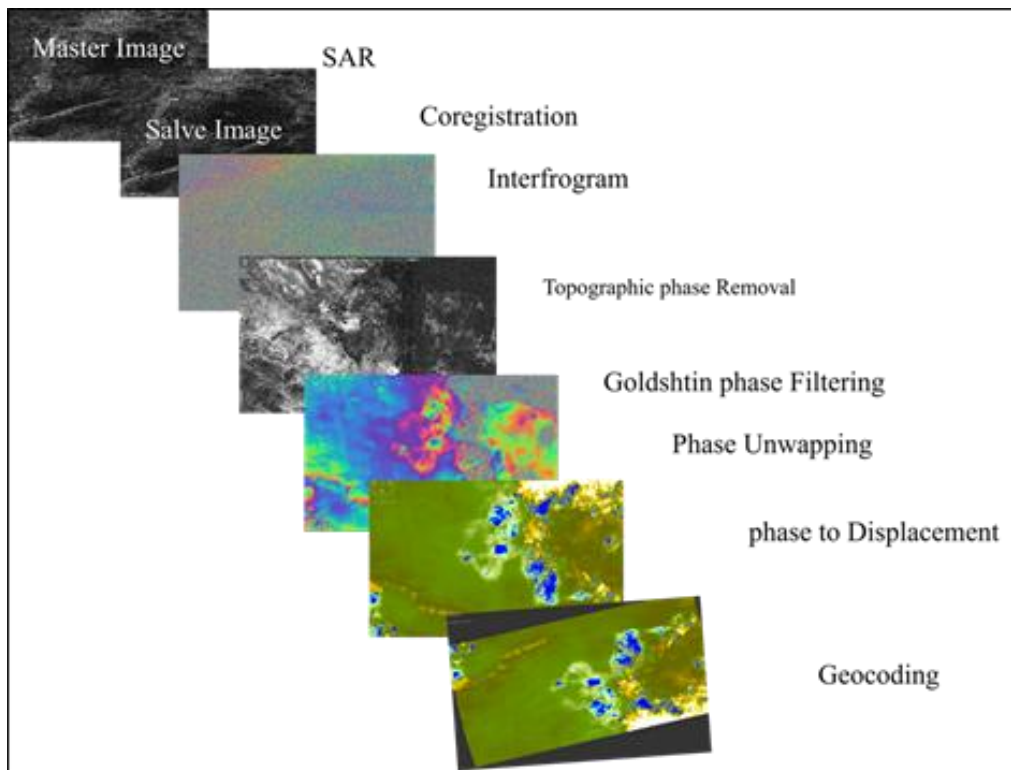
شکل ۲. فلوچارت روش تولید نقشه جابه‌جایی زمین

Fig. 2. Flowchart of the methodology for generating land displacement maps.

پردازش داده‌های راداری با انتخاب تصاویر SLC آغاز شد. سپس مراحل پیش‌پردازش شامل اصلاح خطاهای تصویری، ثبت هندسی تصاویر، بازنمونه‌برداری و اعمال فیلتر اولیه انجام شد. در ادامه، تداخل‌نما تشکیل گردید و اثر انحنای زمین و فاز توپوگرافی با استفاده از مدل ارتفاعی رقومی SRTM حذف شد. برای کاهش نویز، از فیلتر تطبیقی گلداشتاین استفاده شد. پس از بازیابی فاز، عملیات تبدیل فاز به فاصله و زمین‌مرجع‌سازی داده‌ها انجام شد تا نقشه‌ی جابجایی سطح زمین تولید گردد. در شکل ۲ فلوچارت روش تولید نقشه جابه‌جایی زمین ارائه شده است.

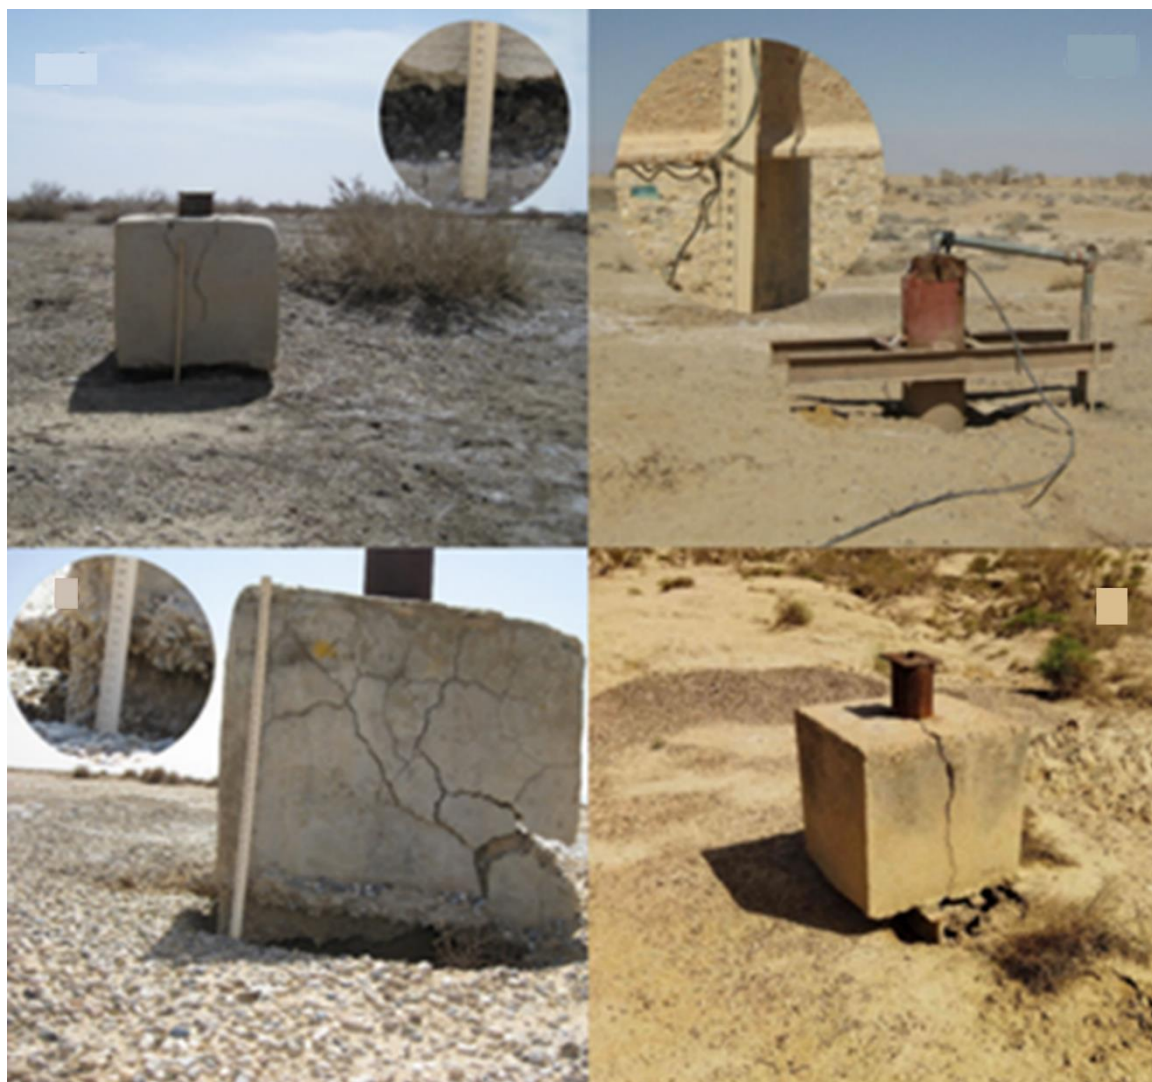
شکل ۸. تصاویری از عوارض میدانی فرونشست در سطح آبخوان دامغان

Fig. 8. Field images of land subsidence features across the Damghan aquifer.

برخی نقاط به‌وضوح ثبت شده و در مواردی بیرون‌زدگی تا حدود ۲۷ سانتی‌متر گزارش گردیده است. این بیرون‌زدگی‌ها نشان‌دهنده نشست نسبی خاک اطراف و تثبیت نسبی لوله‌های جدار در عمق بوده و به‌عنوان شاخصی قابل اعتماد برای پایش فرونشست در دشت دامغان محسوب می‌شوند. علاوه بر این، ترک‌های سطحی در سازه‌ها و تغییر در الگوی زهکشی طبیعی، کاهش ظرفیت ذخیره آبخوان و آسیب به زمین‌های کشاورزی نیز از دیگر پیامدهای این پدیده هستند. در شکل ۸ نمونه‌هایی از بیرون‌زدگی لوله‌های جدار چاه‌های پیژومتری به‌وضوح قابل مشاهده است.

بازدیدهای میدانی از آبخوان دامغان نشان می‌دهد فرونشست زمین موجب بروز عوارض سطحی متعددی شده است که زیرساخت‌ها، منابع آب و بهره‌برداری کشاورزی را با تهدید جدی مواجه کرده‌اند. در سطح دشت، شکاف‌های کششی و فروچاله‌های اولیه مشاهده شده‌اند که بیانگر آغاز فرآیند نشست در لایه‌های ریزدانه هستند. مهم‌ترین شواهد میدانی مربوط به تخریب چاه‌های بهره‌برداری و پیژومتری است؛ بیرون‌زدگی لوله‌های جدار، ریزش و کج‌شدگی در
