بررسی مکانیسم سقوط سنگ و تهیه نقشه محدوده خطر و ارائه راهکارهای لازم در روستای یدک (شمال استان خراسان رضوی)

صفورا زمانی،* محمد غفوری، غلامرضا لشکری پور،
ناصر حافظی مقدس: دانشگاه فردوسی مشهد، گروه زمین‌شناسی

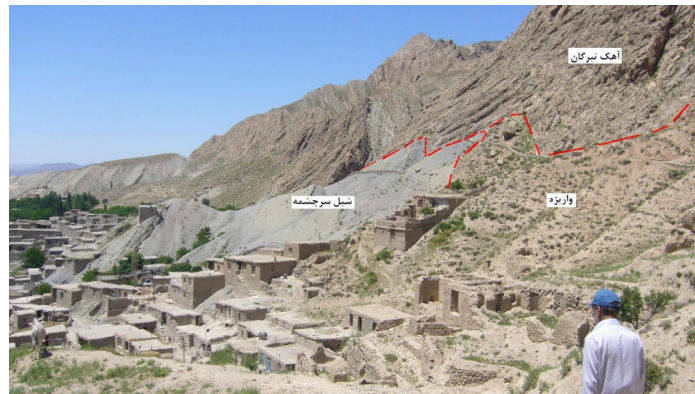
شکل ۲. نمایی از دامنه بررسی شده و موقعیت روستای یدک در پای دامنه

سازندهای شیلی سنگانه و سرچشمه و تراس‌های آبرفتی قرار گرفته است. محل قرارگیری روستای یدک به‌صورتی است که دامنه شمال‌شرقی آن مشرف به سنگ‌های سخت و آهکی تیرگان است. قسمت پایین این دیواره نیز با شیلهای سرچشمه و واریزه پوشیده شده است. شکل ۲ موقعیت روستا در پای دامنه و سازندهای مشرف به آن را نشان می‌دهد.
