بررسی مکانیسم سقوط سنگ و تهیه نقشه محدوده خطر و ارائه راهکارهای لازم در روستای یدک (شمال استان خراسان رضوی)

صفورا زمانی،* محمد غفوری، غلامرضا لشکری پور،
ناصر حافظی مقدس: دانشگاه فردوسی مشهد، گروه زمین‌شناسی

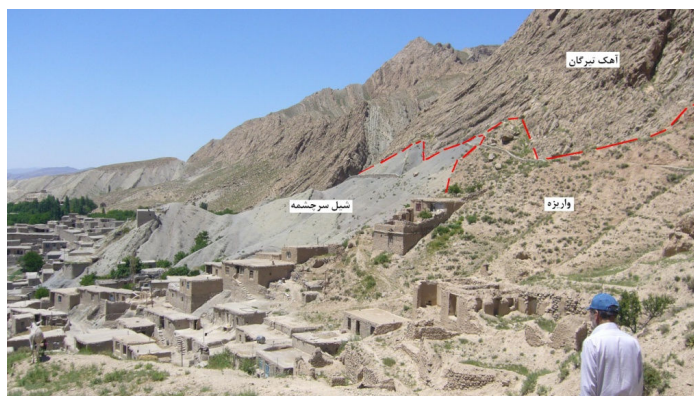
شکل ۲. نمایی از دامنه بررسی شده و موقعیت روستای یدک در پای دامنه

سازندهای شیلی سنگانه و سرچشمه و تراس‌های آبرفتی قرار گرفته است. محل قرارگیری روستای یدک به‌صورتی است که دامنه شمال‌شرقی آن مشرف به سنگ‌های سخت و آهکی تیرگان است. قسمت پایین این دیواره نیز با شیل‌های سرچشمه و واریزه پوشیده شده است. شکل ۲ موقعیت روستا در پای دامنه و سازندهای مشرف به آن را نشان می‌دهد.
