## تحلیل خطر فرسایش کرانه رود با روش BEHI

### مورد مطالعه: رودخانه سجادرود (استان مازندران)

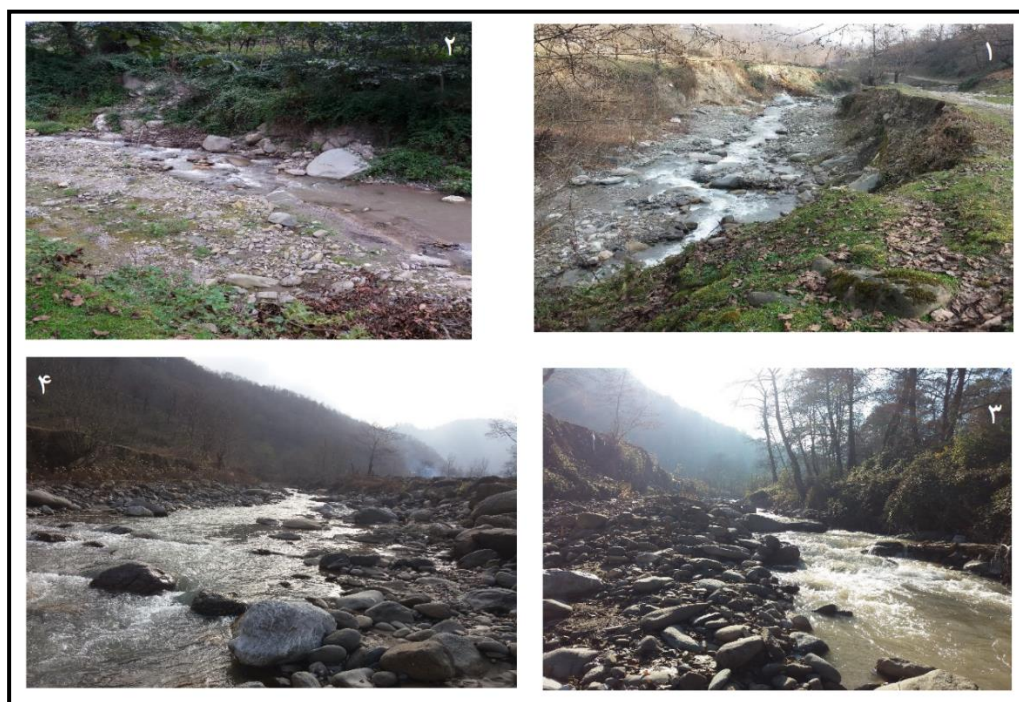
شکل ۳. تصاویر بخشی از بازه‌های ۱ تا ۴ در محدوده مورد مطالعه از رودخانه سجادرود

محدوده مورد مطالعه به چهار بازه تقسیم شد (شکل ۳) و در مجموع ۳۶ سایت از این بازه‌ها مورد بررسی قرار گرفتند. بازه‌های مورد مطالعه، دارای بستر عمیق (فروسایی شده)، شیب زیاد، سینوسیته کم، نسبت عرض به عمق کم و رسوبات غالب قلوه سنگ در بستر هستند (جدول ۴) و بر اساس طبقه‌بندی رود روزگن در گروه A<sup>۳</sup> قرار می‌گیرند.

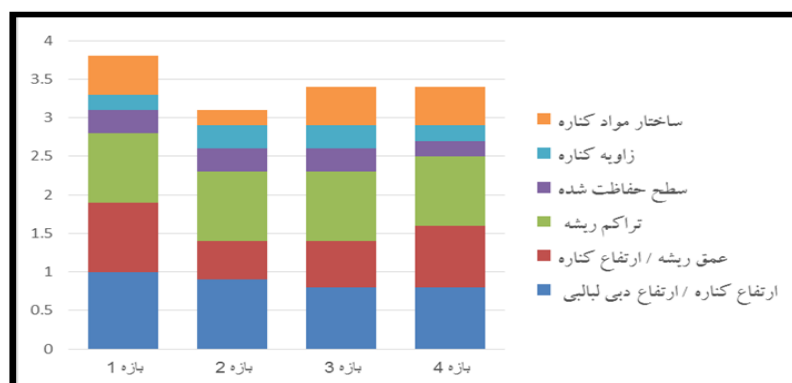
شکل ۶. امتیازات بی بعد روش BEHI در بازه‌های مورد مطالعه رودخانه سجادرود

با محاسبه امتیازات بی بعد هر شاخص (امتیاز هر شاخص به حداکثر امتیاز آن شاخص) و محاسبه میانگین آنها در هر بازه، میزان تأثیر هر شاخص در کسب امتیاز مجموع BEHI مورد بررسی قرار گرفت. از میان شاخص‌ها، میزان تراکم ریشه گیاهان، نسبت ارتفاع کرانه به ارتفاع لبالبی و نسبت عمق ریشه به ارتفاع کرانه به ترتیب رتبه‌های ۱ تا ۳ بیشترین امتیازهای نسبی را کسب کردند (شکل ۶). بازه‌های مورد مطالعه فروسایبی زیادی داشته و بستر رودخانه در فاصله کمی از لبه کانال به پادگانه‌های آبرفتی متصل می‌شود. این فروسایبی موجب تشکیل کرانه‌های نسبتاً مرتفع با رسوبات منفصل آبرفتی شده است که عمدتاً تراکم و عمق ریشه گیاهان در آنها ناچیز بوده و بالقوه می‌توانند شرایط مناسبی را برای فرسایش کرانه رود فراهم آورند.
